Commune : **MARIGNANE**

A l'arrière de la clinique de Marignane #1

Rivière : **Le Raumartin****1**

Code : CER_CAD19_S_01

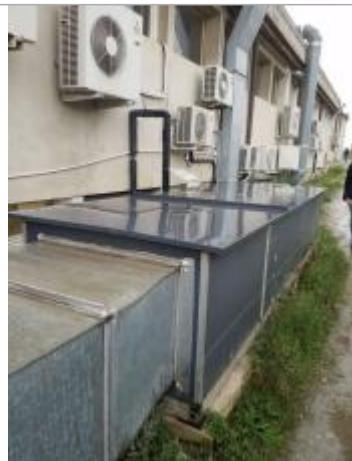
Vue du site - Auteur : Cerema Méditerranée

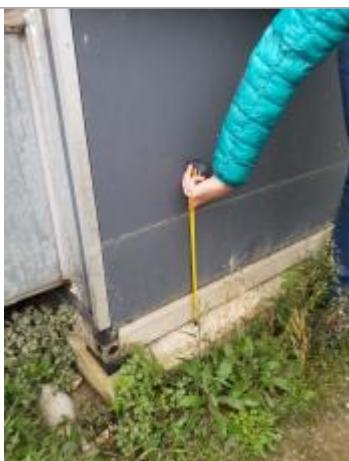
Commentaires : 0.375 m p/r dalle

Altitude calculée de l'eau : **non déterminé**Nature du repère : **Laisse d'inondation****GÉNÉRAL**

Vue de la PHE - Auteur : Cerema Méditerranée

Description référence du repère : Dalle

Différence entre le niveau d'eau et la référence (en m) : 0.375 m
