Commune : MARIGNANE

Rivière : Le Raumartin

## A l'arrière de la clinique de Marignane #2

**Unité de gestion :** Méditerranée Est**Code :** CER\_CAD19\_S\_02**Date de mise à jour :** 10/12/2019**Auteur :** Cerema Méditerranée

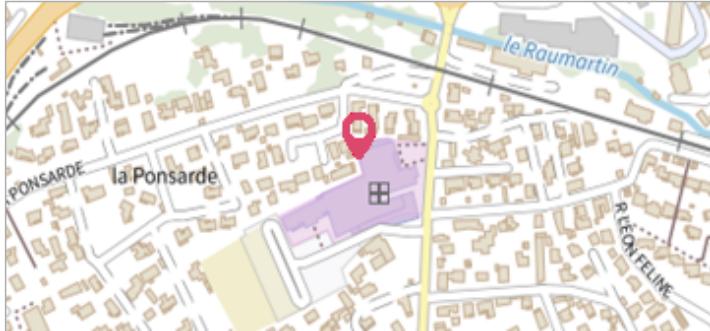
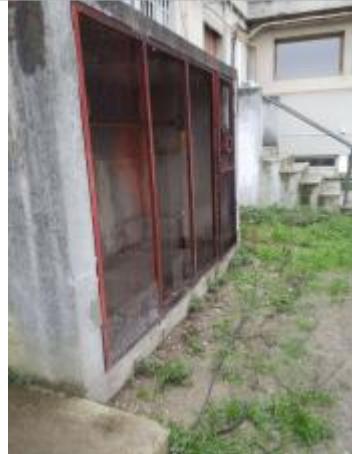
Vue du site - Auteur : Cerema Méditerranée

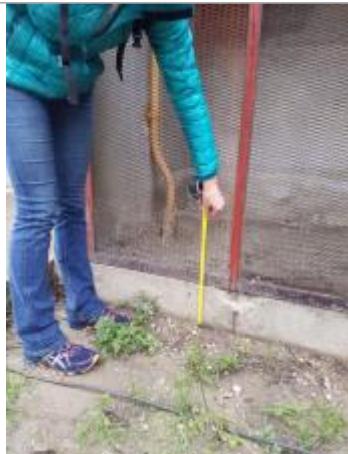
**Commentaires :** Dépôt de boue sur le grillage. 0.44m par rapport au sol

Vue de la PHE - Auteur : Cerema Méditerranée

**Altitude calculée de l'eau :** non déterminé**Nature du repère :** Laisse d'inondation

**Méthode :** Nivellement direct**Organisme :** CEREMA Méditerranée**Référence nivélée :** Autre type de référence**Description référence du repère :** Sol**Système altimétrique :** NGF IGN 1969 (système normal)**Différence entre le niveau d'eau et la référence (en m) :** 0.440 m
