Commune : **MARIGNANE**

Rivière : **Le Raumartin**

A l'arrière de la clinique de Marignane #2

Code : CER_CAD19_S_02

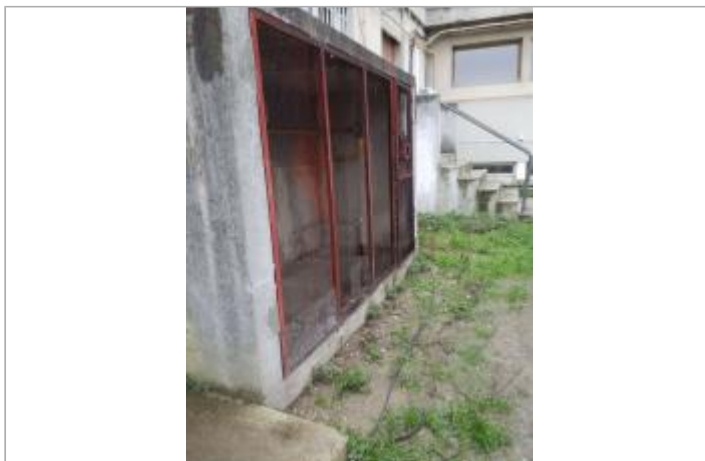
Vue du site - Auteur : Cerema Méditerranée

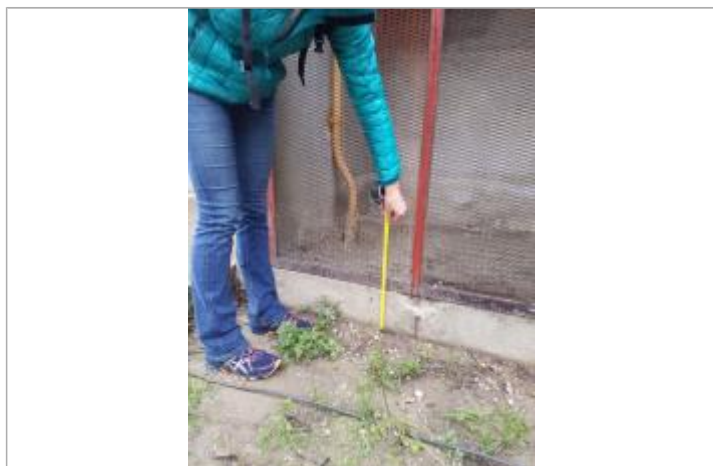
Nature du repère : **Laisse d'inondation**

Commentaires : Dépôt de boue sur le grillage. 0.44m par rapport au sol

Vue de la PHE - Auteur : Cerema Méditerranée

Différence entre le niveau d'eau et la référence (en m) : 0.440 m
