Commune : **MARIGNANE**

Rivière : **Le Raumartin**

A l'arrière de l'épicerie #1

Code : CER_CAD19_S_03

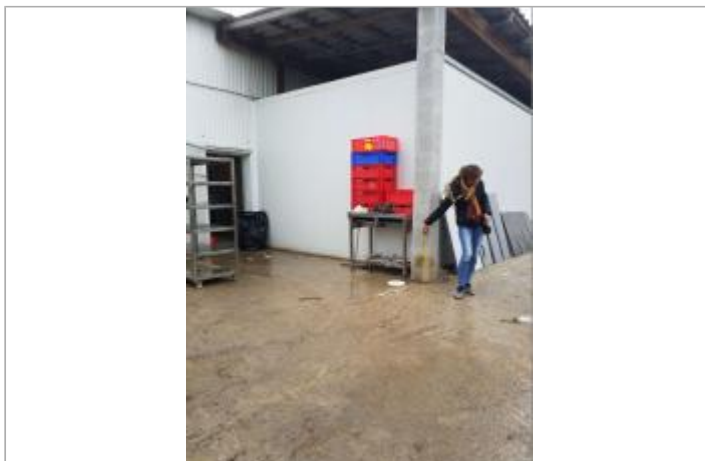
Vue du site - Auteur : Cerema Méditerranée
