Commune : **MARIGNANE** | Rivière : **Le Raumartin**

A l'arrière de l'épicerie #1

Unité de gestion : Méditerranée Est
 Code : CER_CAD19_S_03 Date de mise à jour : 10/12/2019
 Auteur : Cerema Méditerranée

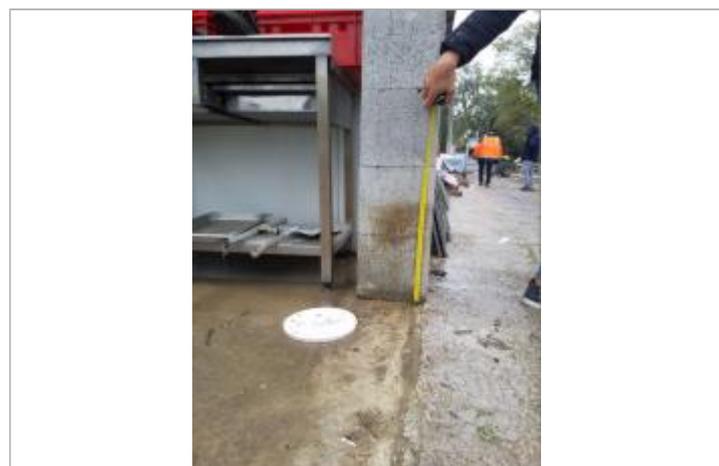
Code : CER_CAD19_R_03_1 Date de mise à jour : 10/12/2019
 Auteur : Cerema Méditerranée

Commentaires : Tâche d'humidité - Selon témoignage environ 50 cm d'eau sur ce site

Vue de la PHE - Auteur : Cerema Méditerranée

Maximum de l'inondation : Non renseigné
 Visibilité : Non État du repère : Disparu
 Pérennité : Aucune Repère calculé : Non renseigné
 PHEC : Non renseigné

Méthode : Nivellement direct
 Organisme : CEREMA Méditerranée
 Référence nivelée : Autre type de référence
 Système altimétrique : NGF IGN 1969 (système normal)
 Différence entre le niveau d'eau et la référence (en m) : 0.360 m
