Commune : **MARIGNANE**

Rivière : **Le Raumartin**

Code : CER_CAD19_S_04

SOURCE DE REPÉRAGE : RELEVÉS DES PHE DE L'ÉVÈNEMENT DU 2 NOVEMBRE 2019 SUR LA CADIÈRE ET LE RAUMARTIN - 07/11/2019

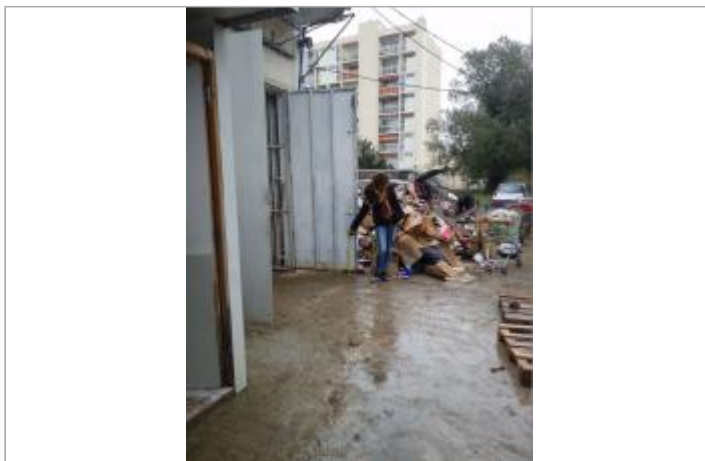
A l'arrière de l'épicerie #2

Commentaires : Porte d'accès (arrière Mevlana Market)

Vue du site - Auteur : Cerema Méditerranée

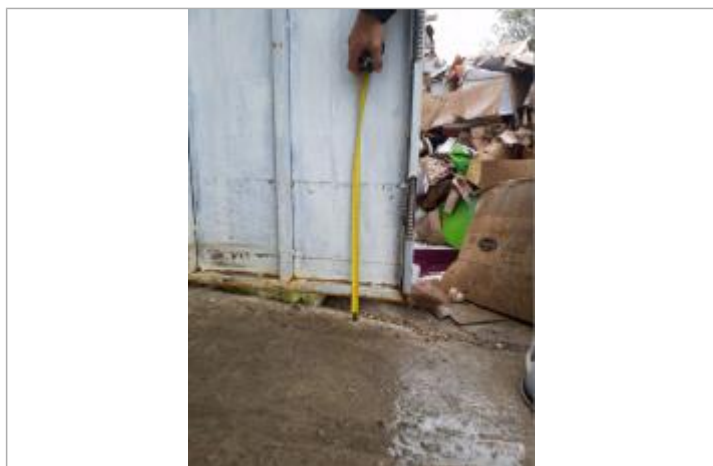
Nature du repère : **Laisse d'inondation**

État du repère : Disparu

Différence entre le niveau d'eau et la référence (en m) : 0.360 m

Vue de la PHE - Auteur : Cerema Méditerranée
