Commune : **MARIGNANE**Rivière : **Le Raumartin**

A l'arrière du laboratoire collé à la clinique de Marignane

Unité de gestion : Méditerranée Est**Code :** CER_CAD19_S_05**Date de mise à jour :** 10/12/2019**Auteur :** Cerema Méditerranée

Code : CER_CAD19_R_05_1**Date de mise à jour :****Auteur :** Cerema Méditerranée

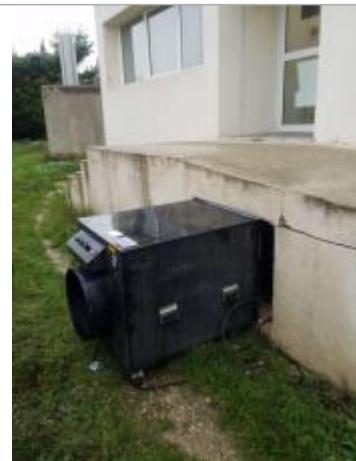
Vue du site - Auteur : Cerema Méditerranée

**2 Novembre 2019**Nature de l'inondation : **Débordement de cours d'eau**Altitude calculée de l'eau : **non déterminé**Nature du repère : **Laisse d'inondation****Commentaires :** 0.34 m à partir du sol - Laboratoire inondé par en dessous (refoulement) selon témoignage

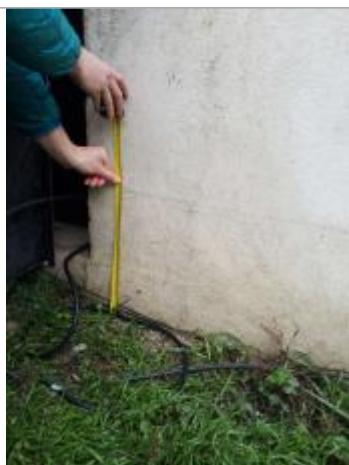
Vue de la PHE - Auteur : Cerema Méditerranée

Maximum de l'inondation : Non renseigné**Visibilité :** Non**État du repère :** Disparu**Pérennité :** Aucune**Repère calculé :** Non renseigné**PHEC :** Non renseigné

Méthode : Nivellement direct**Organisme :** CEREMA Méditerranée**Référence nivélée :** Autre type de référence**Description référence du repère :** Sol**Système altimétrique :** NGF IGN 1969 (système normal)**Différence entre le niveau d'eau et la référence (en m) :** 0.340 m
