Commune : **MARIGNANE** | Rivière : **Le Raumartin**

Avenue Lacanau #1

Unité de gestion : Méditerranée Est
 Code : CER_CAD19_S_06 Date de mise à jour : 10/12/2019
 Auteur : Cerema Méditerranée

SOURCE DE REPÉRAGE : RELEVÉS DES PHE DE L'ÉVÉNEMENT DU 2 NOVEMBRE 2019 SUR LA CADIÈRE ET LE RAUMARTIN - 07/11/2019

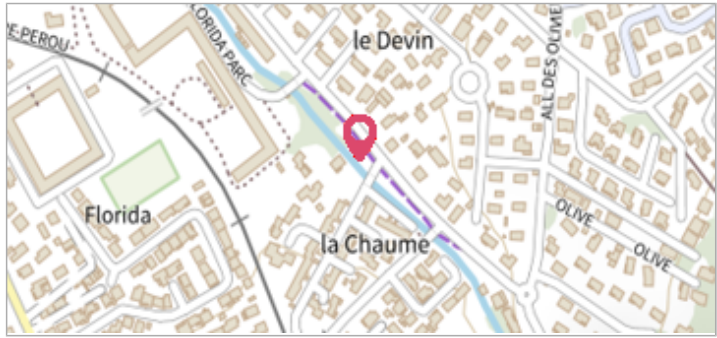
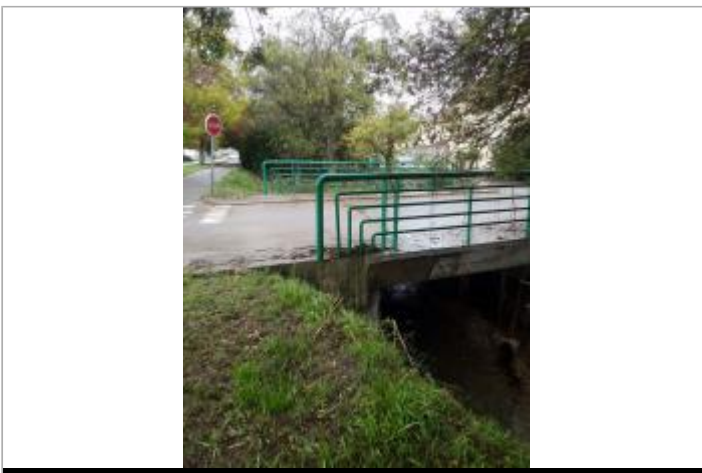
Vue du site - Auteur : Cerema Méditerranée

Commentaires : Dépôts sur le tablier du pont. La route était totalement inondée

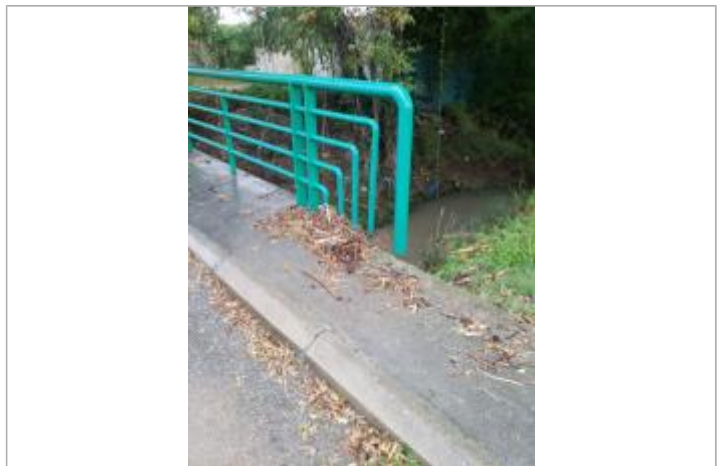
Nature de l'inondation : **Débordement de cours d'eau** Nature du repère : **Laisse d'inondation**

Maximum de l'inondation : Non renseigné
 Visibilité : Non État du repère : Disparu
 Pérennité : Aucune Repère calculé : Non renseigné
 PHEC : Non renseigné

Vue de la PHE - Auteur : Cerema Méditerranée
