Commune : **MARIGNANE****Avenue Lacanau #1**Rivière : **Le Raumartin****1**Repère(s) sur
le site**GÉNÉRAL****Unité de gestion** : Méditerranée Est

Code : CER_CAD19_S_06

Code : CER_CAD19_R_06_1

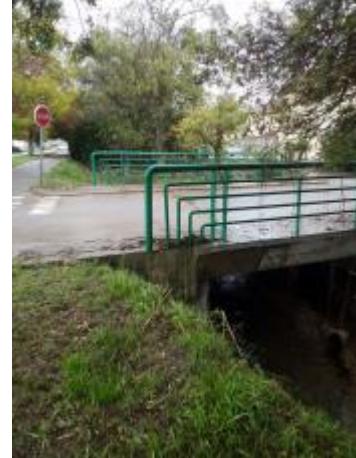
Vue du site - Auteur : Cerema Méditerranée

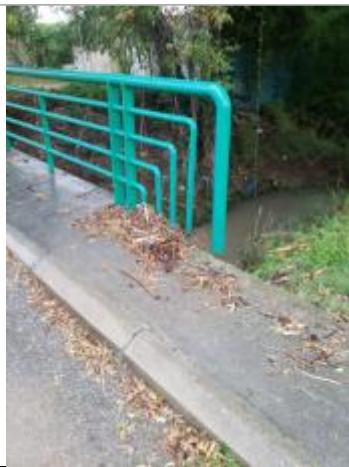
**2 Novembre 2019**Nature de l'inondation : **Débordement de cours d'eau**Nature du repère : **Laisse d'inondation****Commentaires** : Dépôts sur le tablier du pont. La route était totalement inondée**GÉNÉRAL**

Vue de la PHE - Auteur : Cerema Méditerranée
