Commune : **MARIGNANE** | Rivière : **Le Raumartin**

Avenue Lacanau #1

Unité de gestion : Méditerranée Est
Code : CER_CAD19_S_06 **Date de mise à jour :** 10/12/2019
Auteur : Cerema Méditerranée

SOURCE DE REPÉRAGE : RELEVÉS DES PHE DE L'ÉVÉNEMENT DU 2 NOVEMBRE 2019 SUR LA CADIÈRE ET LE RAUMARTIN - 07/11/2019

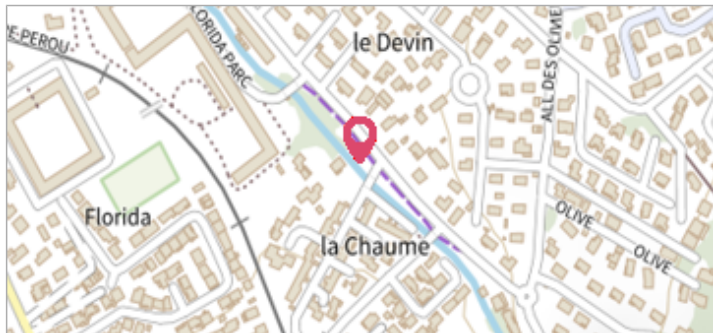
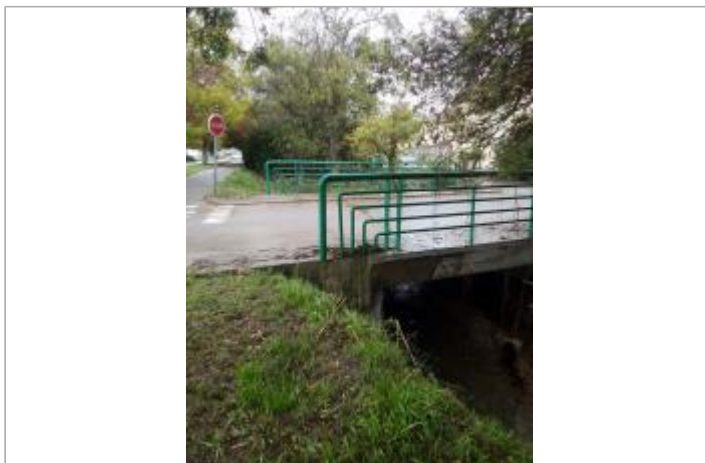
Vue du site - Auteur : Cerema Méditerranée

Commentaires : Dépôts sur le tablier du pont. La route était totalement inondée

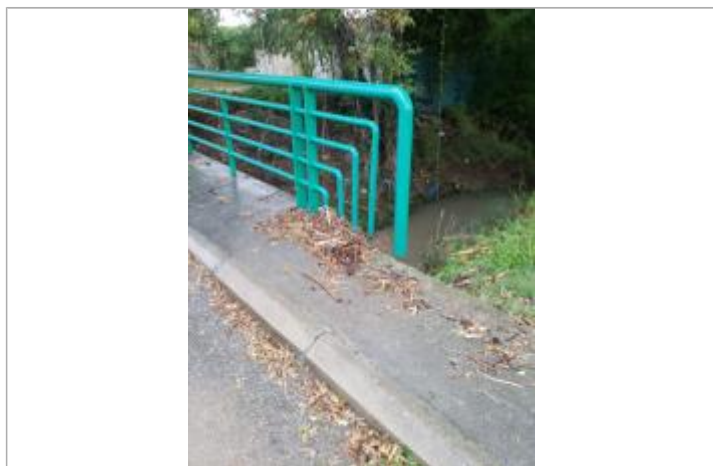
2 novembre 2019
 Nature de l'inondation : **Débordement de cours d'eau** Nature du repère : **Laisse d'inondation**

Maximum de l'inondation : Non renseigné
Visibilité : Non **État du repère :** Disparu
Pérennité : Aucune **Repère calculé :** Non renseigné
PHEC : Non renseigné

Vue de la PHE - Auteur : Cerema Méditerranée
