Commune : **MARIGNANE**Rivière : **Le Raumartin****Boulangerie****1** Repère(s) sur le site**GÉNÉRAL****Unité de gestion :** Méditerranée Est**Code :** CER_CAD19_S_09**Date de mise à jour :** 10/12/2019**Auteur :** Cerema Méditerranée

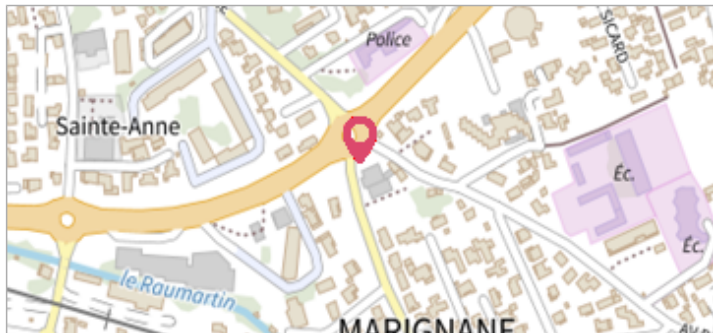
**2 novembre 2019**Altitude calculée de l'eau : **non déterminé**Nature de l'inondation : **Débordement de cours d'eau**Nature du repère : **Laisse d'inondation****Commentaires :** Inondation de 10 cm environ à l'intérieur (selon témoignage). Tache d'humidité au coin du meuble**GÉNÉRAL****Code :** CER_CAD19_R_09_1**Date de mise à jour :****Auteur :** Cerema Méditerranée

MARQUE**Maximum de l'inondation :** Non renseigné**Visibilité :** Non**État du repère :** Disparu**Pérennité :** Aucune**Repère calculé :** Non renseigné**PHEC :** Non renseigné**SOURCE DE REPÉRAGE : RELEVÉS DES PHE DE L'ÉVÉNEMENT DU 2 NOVEMBRE 2019 SUR LA CADIÈRE ET LE RAUMARTIN - 07/11/2019****Type de repérage :** Campagne de terrain post-inondation**Organisme(s) :** CEREMA Méditerranée**REPÉRAGE POST-ÉVÉNEMENT - 07/11/2019****Méthode :** Nivellement direct**Organisme :** CEREMA Méditerranée**Référence nivelée :** Autre type de référence**Description référence du repère :** Sol**Système altimétrique :** NGF IGN 1969 (système normal)**Différence entre le niveau d'eau et la référence (en m) :** 0.100 m
