Commune : **MARIGNANE**

Rivière : **La Cadière**

En amont du pont Rue Francis Garnier

Code : CER_CAD19_S_11

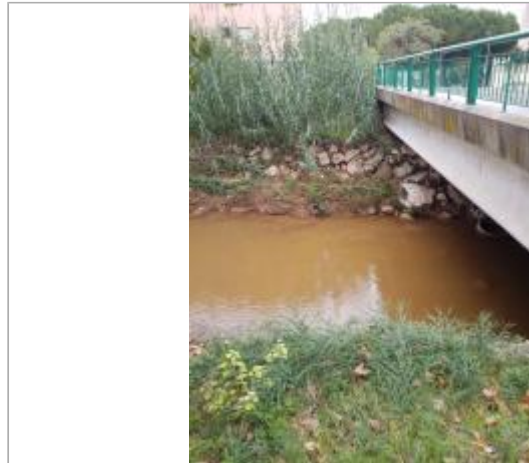
Vue du site - Auteur : Cerema Méditerranée

Commentaires : Canes couchées par l'eau en rive gauche. Pas de débordement en rive droite.
