Commune : **MARIGNANE**Rivière : **Le Raumartin**

## Laisse au fond d'une impasse en pente

Code : CER\_CAD19\_S\_14

**SOURCE DE REPÉRAGE : RELEVÉS DES PHE DE L'ÉVÉNEMENT DU 2 NOVEMBRE 2019 SUR LA CADIÈRE ET LE RAUMARTIN - 07/11/2019**

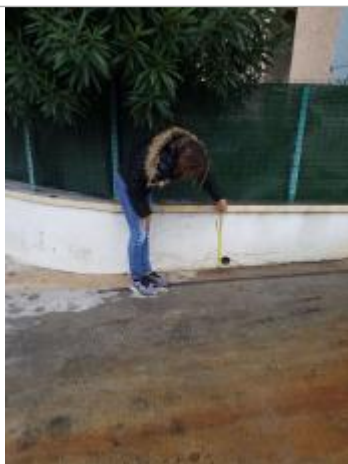
**2 Novembre 2019**Nature de l'inondation : **Débordement de cours d'eau**Altitude calculée de l'eau : **non déterminé**Nature du repère : **Laisse d'inondation**

Différence entre le niveau d'eau et la référence (en m) : 0.310 m

Vue de la PHE - Auteur : Cerema Méditerranée
