Commune : **MARIGNANE** | Rivière : **Le Raumartin**

Mur extérieur habitation. Rive droite Raumartin

Unité de gestion : Méditerranée Est
Code : CER_CAD19_S_16 **Date de mise à jour :** 10/12/2019
Auteur : Cerema Méditerranée

Code : CER_CAD19_R_16_1 **Date de mise à jour :** 24/10/2022
Auteur : Cerema Méditerranée

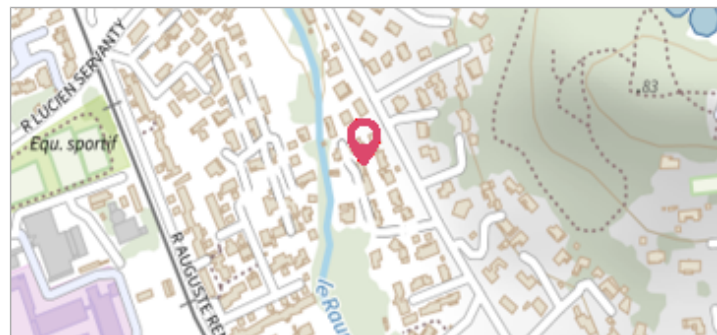
Commentaires : Quartier où deux murs de clôture bétonnés se sont effondrés
