Commune : **MARIGNANE**

Rive droite du Raumartin #2

Rivière : **Le Raumartin**

Code : CER_CAD19_S_19

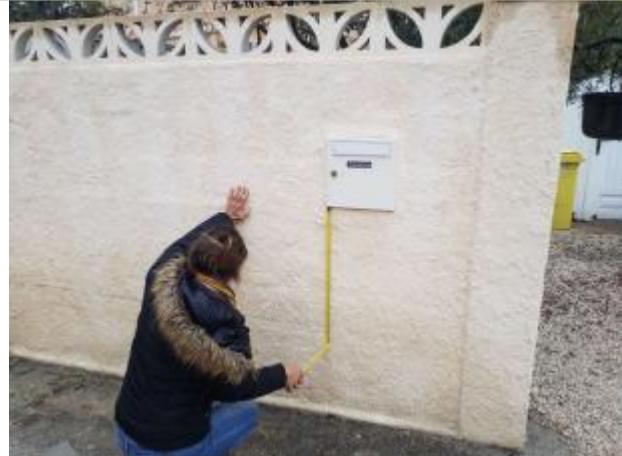
Commentaires : Quartier où deux murs de clôture bétonnés se sont effondrés

Vue du site - Auteur : Cerema Méditerranée

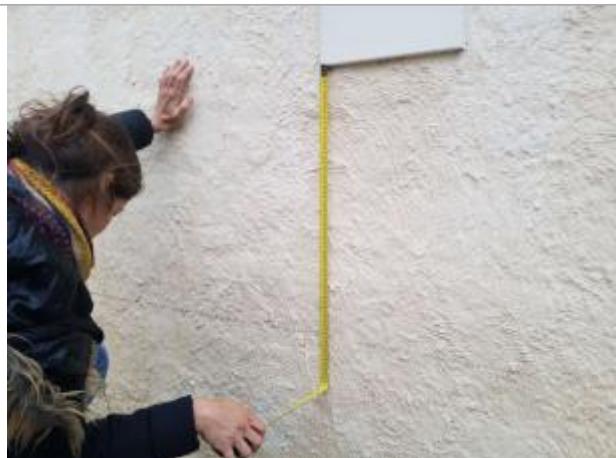
Commentaires : -0.57 m p/r bas boite aux lettres. Sur mur. Visible des 2 côtés.

Vue de la PHE - Auteur : Cerema Méditerranée

Altitude calculée de l'eau : **non déterminé**Nature du repère : **Laisse d'inondation****MARQUE****Maximum de l'inondation** : Non renseigné

Description référence du repère : Bas de la boîte aux lettres

Différence entre le niveau d'eau et la référence (en m) : -0.570 m
