Commune : **MARIGNANE**

Rive droite du Raumartin #3

Rivière : **Le Raumartin**

GÉNÉRAL**Unité de gestion :** Méditerranée Est**Code :** CER_CAD19_S_20**Date de mise à jour :** 10/12/2019**Auteur :** Cerema Méditerranée

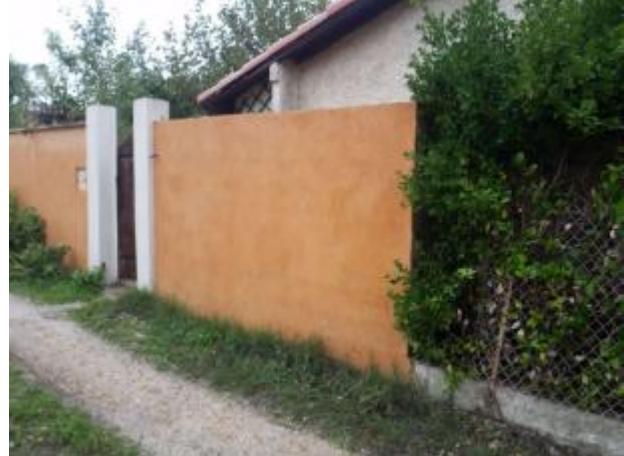
Commentaires : Quartier où deux murs de clôture bétonnés se sont effondrés

Vue du site - Auteur : Cerema Méditerranée

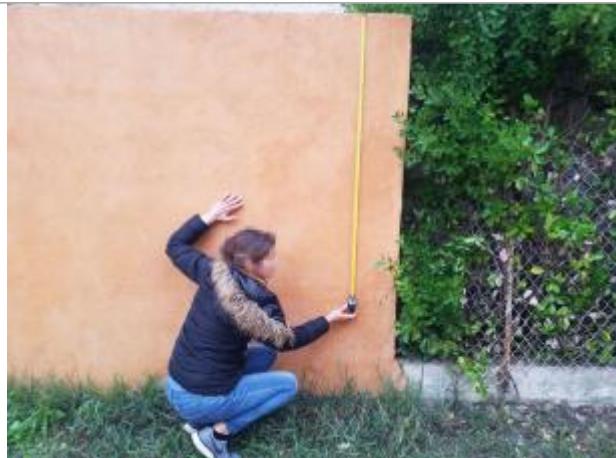
Commentaires : -1m34 à partir du haut du mur de clôture

Altitude calculée de l'eau : **non déterminé**Nature du repère : **Laisse d'inondation**

Vue de la PHE - Auteur : Cerema Méditerranée
