Commune : **MARIGNANE**Rivière : **Le Raumartin**

Rive droite du Raumartin #5

Code : CER_CAD19_S_22

**2 Novembre 2019**Nature de l'inondation : **Débordement de cours d'eau**Altitude calculée de l'eau : **non déterminé**Nature du repère : **Laisse d'inondation**

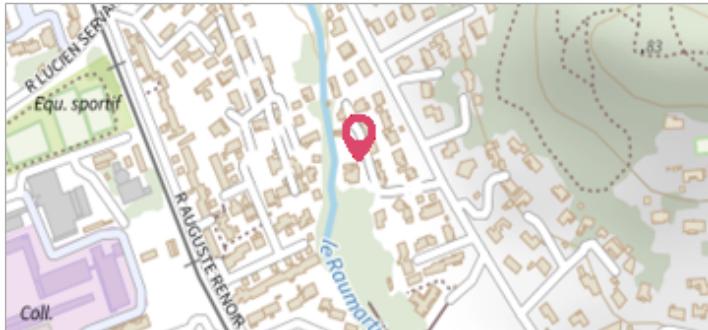
Commentaires : Quartier où deux murs de clôture bétonnés se sont effondrés

Commentaires : Par rapport au sol

Différence entre le niveau d'eau et la référence (en m) : 0.630 m
