Commune : **MARIGNANE**

Rivière : **Le Raumartin**

**Rive droite du Raumartin, habitation de l'autre côté de la route (avenue Lacanau)**  
**#1**

**2 Novembre 2019**

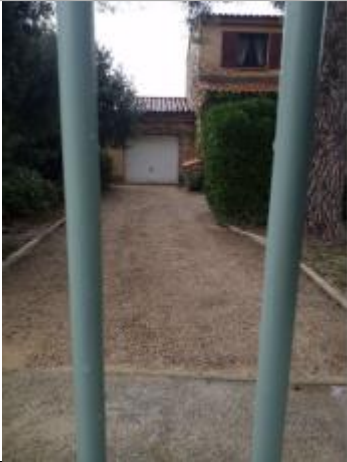
Vue du site - Auteur : Cerema Méditerranée

Nature du repère : **Laisse d'inondation**

**Commentaires** : PHE sur le bas du garage - Selon témoignage l'eau n'était jamais arrivée jusqu'à ce niveau depuis qu'il habite ici
