Commune : **MARIGNANE** | Rivière : **Le Raumartin**

Rive droite du Raumartin, habitation de l'autre côté de la route (avenue Lacanau) #2

Unité de gestion : Méditerranée Est
 Code : CER_CAD19_S_24 Date de mise à jour : 10/12/2019
 Auteur : Cerema Méditerranée

SOURCE DE REPÉRAGE : RELEVÉS DES PHE DE L'ÉVÉNEMENT DU 2 NOVEMBRE 2019 SUR LA CADIÈRE ET LE RAUMARTIN - 07/11/2019

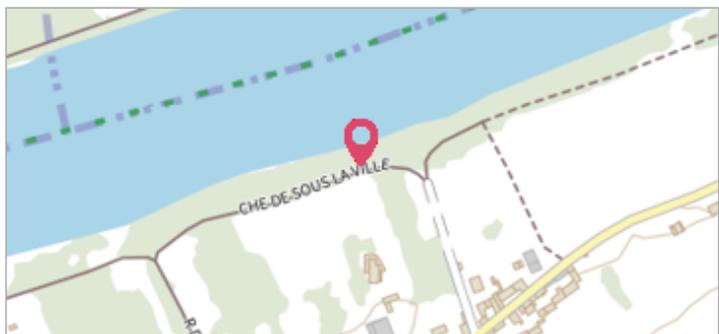
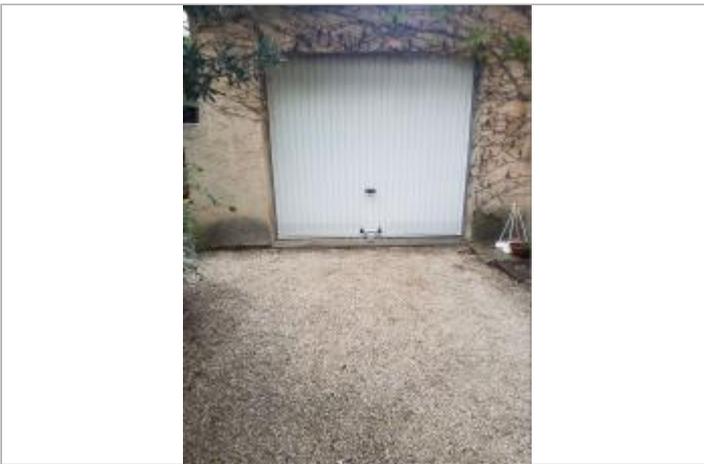
Vue du site - Auteur : Cerema Méditerranée

Commentaires : Environ 0.23 m au-dessus du sol. Garage particulier et jardin inonde - Selon témoignage l'eau n'était jamais arrivée jusqu'à ce niveau depuis qu'il habite ici

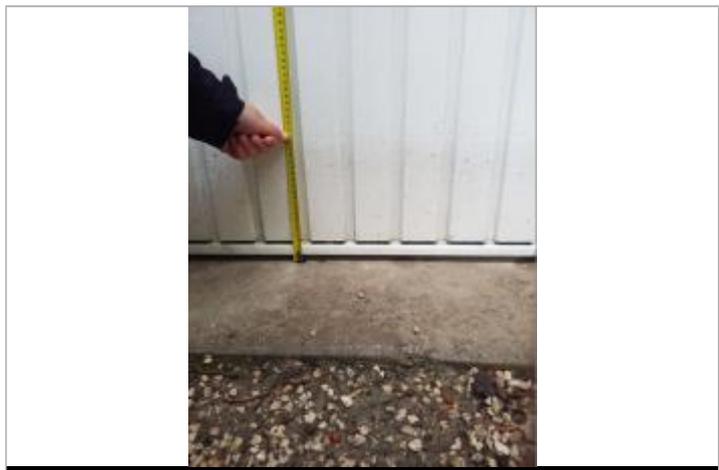
Maximum de l'inondation : Non renseigné
 Visibilité : Non État du repère : Disparu
 Pérennité : Aucune Repère calculé : Non renseigné
 PHEC : Non renseigné

Vue de la PHE - Auteur : Cerema Méditerranée

Méthode : Nivellement direct
 Organisme : CEREMA Méditerranée
 Référence nivelée : Autre type de référence
 Description référence du repère : Sol
 Système altimétrique : NGF IGN 1969 (système normal)
 Différence entre le niveau d'eau et la référence (en m) : 0.230 m
