Commune : **MARIGNANE**

Rivière : **Le Raumartin**

Rive droite Raumartin. En amont du pont des Granettes

Code : CER_CAD19_S_25

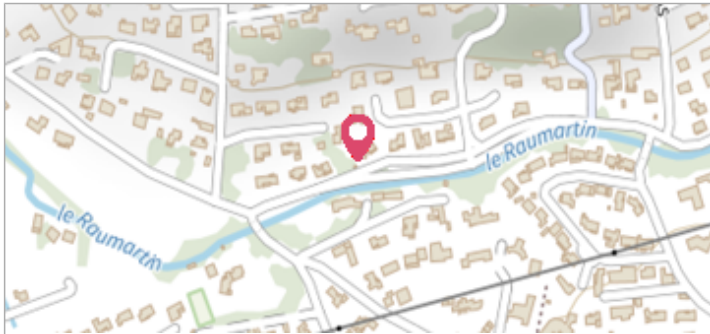
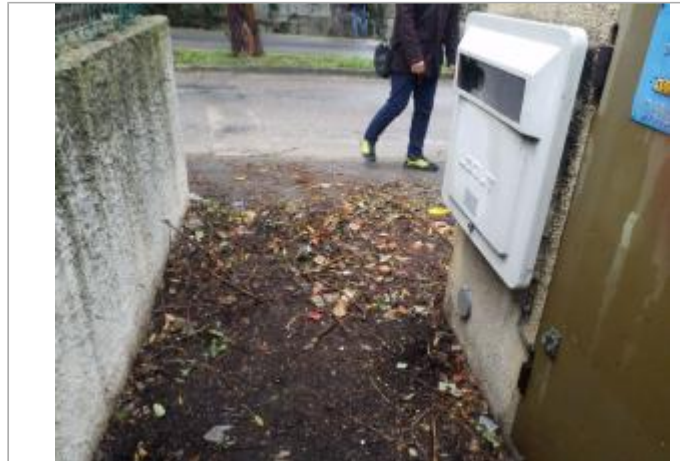
Vue du site - Auteur : Cerema Méditerranée

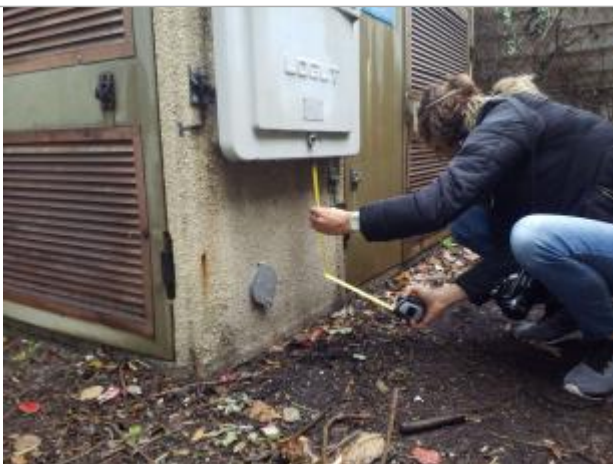
Nature du repère : **Laisse d'inondation**

État du repère : Disparu

Différence entre le niveau d'eau et la référence (en m) : 0.080 m

Vue de la PHE - Auteur : Cerema Méditerranée
