Commune : **MARIGNANE**Rivière : **La Cadière****Station hydrométrique de Marignane****1** Repère(s) sur le site**GÉNÉRAL****Unité de gestion :** Méditerranée Est**Code :** CER\_CAD19\_S\_29**Date de mise à jour :** 10/12/2019**Auteur :** Cerema Méditerranée

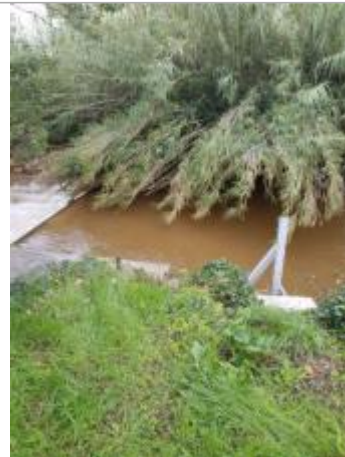
Vue du site - Auteur : Cerema Méditerranée

**2 novembre 2019**Altitude calculée de l'eau : **non déterminé**Nature de l'inondation : **Débordement de cours d'eau**Nature du repère : **Laisse d'inondation****Commentaires :** Station hydrométrique, l'eau a atteint 2.5 m à l'échelle - On voit en rive droite les cannes couchées par l'eau. On voit aussi les déchets laissés par le cours d'eau dans la végétation**GÉNÉRAL****Code :** CER\_CAD19\_R\_29\_1**Date de mise à jour :****Auteur :** Cerema Méditerranée
