Commune : **MARIGNANE** | Rivière : **Le Raumartin**

**Unité de gestion :** Méditerranée Est  
**Code :** CER\_CAD19\_S\_30      **Date de mise à jour :** 10/12/2019  
**Auteur :** Cerema Méditerranée

**SOURCE DE REPÉRAGE : RELEVÉS DES PHE DE L'ÉVÉNEMENT DU 2 NOVEMBRE 2019 SUR LA CADIÈRE ET LE RAUMARTIN - 07/11/2019**

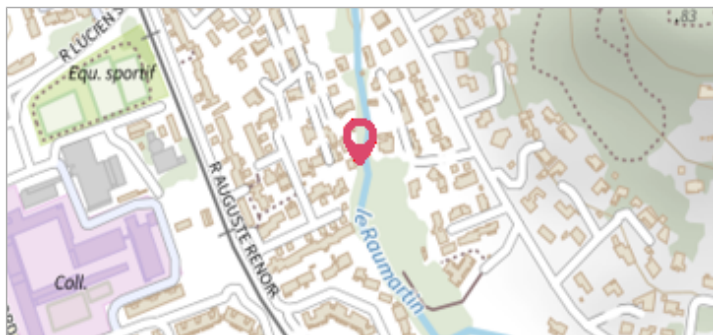
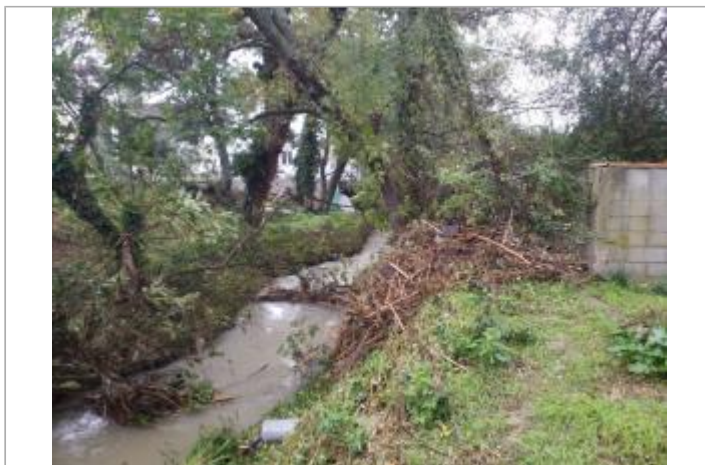
Vue du site - Auteur : Cerema Méditerranée

**2 novembre 2019**  
 Nature de l'inondation : **Débordement de cours d'eau**      Nature du repère : **Laisse d'inondation**

**Commentaires :** Dépôts

**Maximum de l'inondation :** Non renseigné  
**Visibilité :** Non      **État du repère :** Disparu  
**Pérennité :** Aucune      **Repère calculé :** Non renseigné  
**PHEC :** Non renseigné
