Commune : MARIGNANE

Rivière : Le Raumartin

GÉNÉRAL**Unité de gestion :** Méditerranée Est**Code :** CER_CAD19_S_30**Date de mise à jour :** 10/12/2019**Auteur :** Cerema Méditerranée

**2 Novembre 2019**Nature de l'inondation : **Débordement de cours d'eau**Nature du repère : **Laisse d'inondation****Commentaires :** Dépôts**GÉNÉRAL****Code :** CER_CAD19_R_30_1**Date de mise à jour :****Auteur :** Cerema Méditerranée

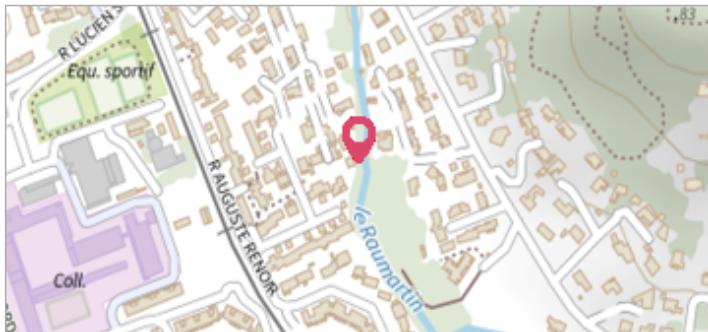
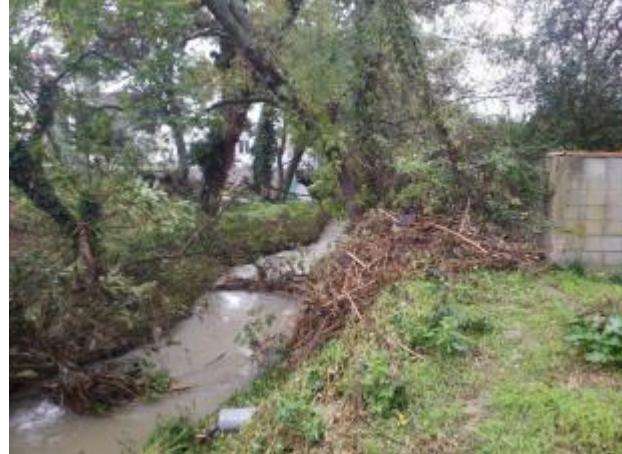
Vue du cours d'eau

Vue du site - Auteur : Cerema Méditerranée

MARQUE**Maximum de l'inondation :** Non renseigné**Visibilité :** Non**État du repère :** Disparu**Pérennité :** Aucune**Repère calculé :** Non renseigné**PHEC :** Non renseigné**SOURCE DE REPÉRAGE : RELEVÉS DES PHE DE L'ÉVÉNEMENT DU 2 NOVEMBRE 2019 SUR LA CADIERE ET LE RAUMARTIN - 07/11/2019****Type de repérage :** Campagne de terrain post-inondation**Organisme :** CEREMA Méditerranée
