Commune : **COUTHURES-SUR-GARONNE**

Rivière : **La Garonne**

Mur à l'angle du chemin des Bébés et de la rue des Tilleuils

SOURCE DE REPÉRAGE : RELEVÉ POST-CRUE DU 16 DÉCEMBRE 2019 SUR LA GARONNE MARMANDAISE SPC GTL - 06/01/2020

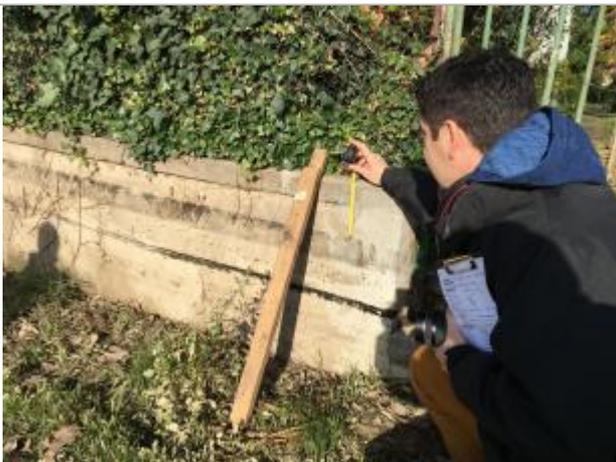
Commentaires : La crue a laissé un trace (marque d'huile) sur le mur. Cette marque est située à 20 cm sous le haut du mur

Vue de la marque 20 cm sous le haut du muret
