Commune : COUTHURES-SUR-GARONNE

Rivière : La Garonne

## Mur à l'angle du chemin des Bébés et de la rue des Tilleuls

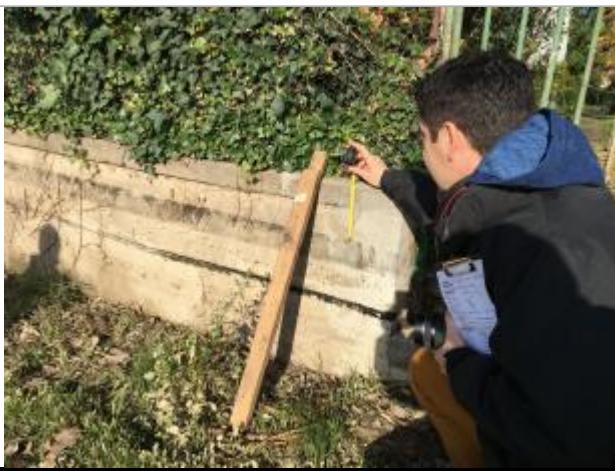
**Commentaires :** La crue a laissé un trace (marque d'huile) sur le mur. Cette marque est située à 20 cm sous le haut du mur**GÉNÉRAL****Code :** WEB\_R\_201912184820**Date de mise à jour :****Auteur :** Dominique CHAMBON

Vue de la marque 20 cm sous le haut du muret
