Commune: COUTHURES-SUR-GARONNE

Rivière : La Garonne

Mur à l'angle du chemin des Bébés et de la rue des Tilleuils

SOURCE DE REPÉRAGE : RELEVÉ POST-CRUE DU 16 DÉCEMBRE 2019 SUR LA GARONNE MARMANDAISE SPC GTL - 06/01/2020

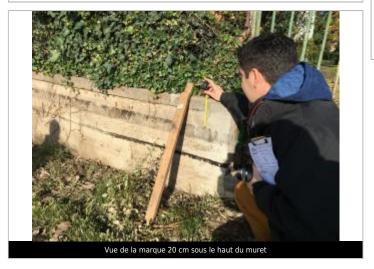
Commentaires : La crue a laissé un trace (marque d'huile) sur le mur.

Cette marque est située à 20 cm sous le haut du mur
