Commune : LE MAS-D'AGENAIS

Rivière : La Garonne

Bâtiment agricole séchoir à tabac (bardage des façades en bois et grande porte d'accès métallique)

Code : WEB_S_201912185622 Date de mise à jour : 14/01/2020

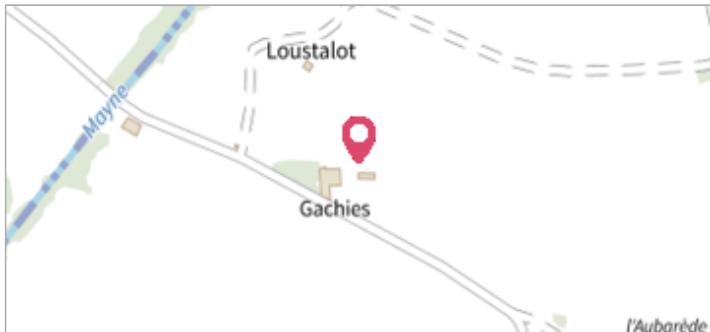
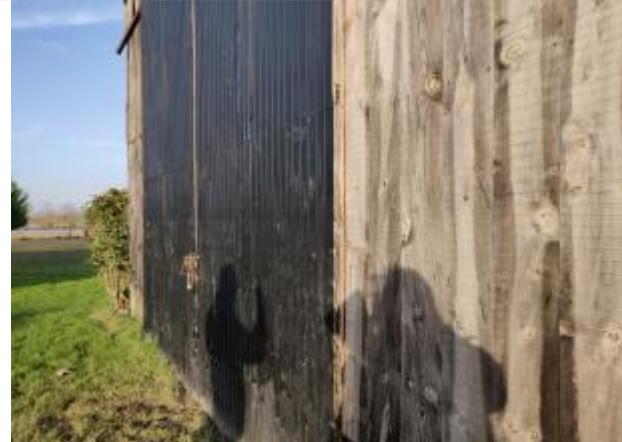
Bâtiment agricole séchoir à tabac situé à droite de la maison principale en entrant dans la propriété

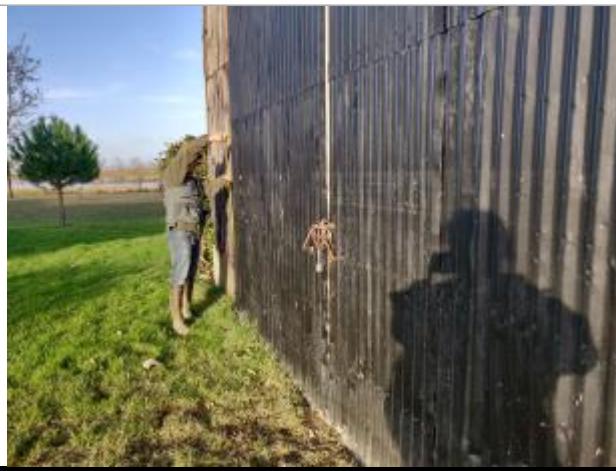
Commentaires : Laisse de crue sur bâtiment agricole séchoir à tabac située à 1,45 m par rapport au sol.

D'après la propriétaire ce casier n'aurait pas du se remplir. C'est la conséquence d'une rupture de digue sur 50m environ. La digue défaillante est visible en regardant en direction du Nord depuis le bâtiment agricole.

Vue sur séchoir, la laisse se trouve à 1.45m du sol
