| | Commune : LE MAS-D'AGENAIS | Rivière : La Garonne |
| Ferme / maison lieu dit "El Chalet" | | |

GÉNÉRAL

SOURCE DE REPÉRAGE : RELEVÉ POST-CRUE DU 16 DÉCEMBRE 2019 SUR LA GARONNE MARMANDAISE SPC GTL - 06/01/2020

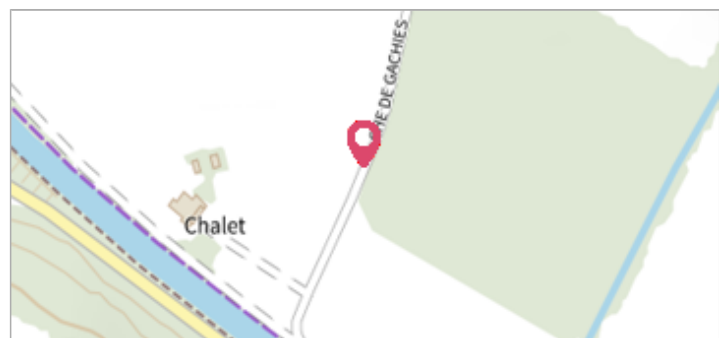
| Commentaires : A l'intérieur de la métairie (accès par la porte à droite de la façade principale) on retrouve les repères des crues au stylo rouge du 16/12/2019, de 1981 et de 1953 .Les différents repères de crues ont été confirmés par la propriétaire | 1 | Repère(s) sur le site |

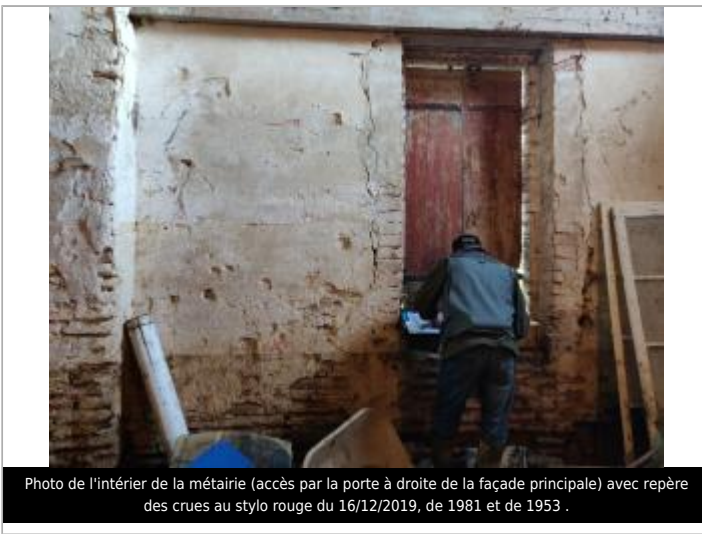
| | 16 décembre 2019 | Nature du repère : Marque peinture ou encre |

Commentaires : A l'intérieur ancienne métairie (accès porte à droite de la façade principale) on retrouve les repères des crues du 16/12/2019 à 72cm du sol , de 1981 à 1.52m du sol et de 1953 à 2.10m du sol

Texte : Repère à l'intérieur de la métairie (mur avec du salpêtre)
Maximum de l'inondation : Oui
Visibilité : Oui
