Commune : **LE MAS-D'AGENAIS**

Rivière : **La Garonne**

Ferme / maison lieu dit "El Chalet"

SOURCE DE REPÉRAGE : RELEVÉ POST-CRUE DU 16 DÉCEMBRE 2019 SUR LA GARONNE MARMANDAISE SPC GTL - 06/01/2020

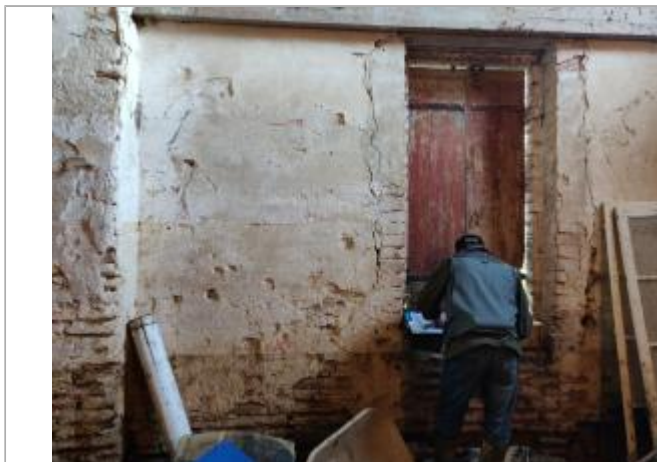
Commentaires : A l'intérieur de la métairie (accès par la porte à droite de la façade principale) on retrouve les repères des crues au stylo rouge du 16/12/2019, de 1981 et de 1953 .Les différents repères de crues ont été confirmés par la propriétaire

Photo de l'intérieur de la métairie (accès par la porte à droite de la façade principale) avec repère des crues au stylo rouge du 16/12/2019, de 1981 et de 1953 .

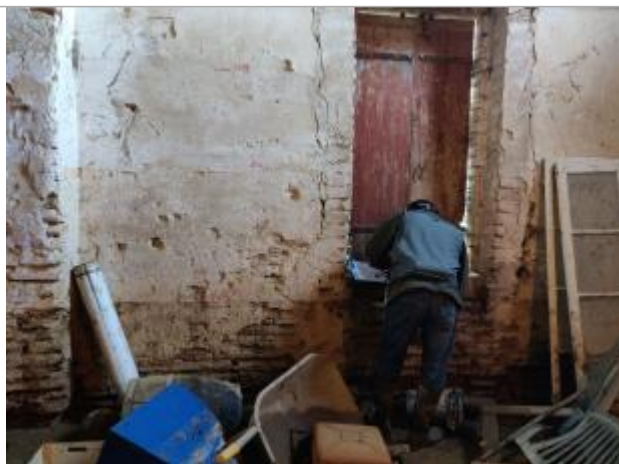
Commentaires : A l'intérieur ancienne métairie (accès porte à droite de la façade principale) on retrouve les repères des crues du 16/12/2019 à 72cm du sol , de 1981 à 1.52m du sol et de 1953 à 2.10m du sol

Texte : Repère à l'intérieur de la métairie (mur avec du salpêtre)

Intérieur ancienne métairie (accès porte à droite de la façade principale) avec repère des crues du 16/12/2019 à 72cm du sol , de 1981 à 1.52m du sol et de 1953 à 2.10m du so
