Commune : **SENESTIS**

Rivière : **La Garonne**

## Maison privée lieu dit Bique

**SOURCE DE REPÉRAGE :** RELEVÉ POST-CRUE DU 16 DÉCEMBRE 2019 SUR LA GARONNE MARMANDAISE SPC GTL - 06/01/2020

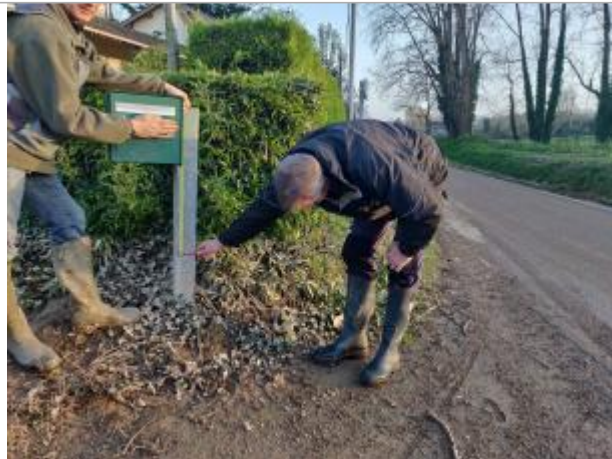
Poteau en acier galvanisé maintenant la boîte au lettre

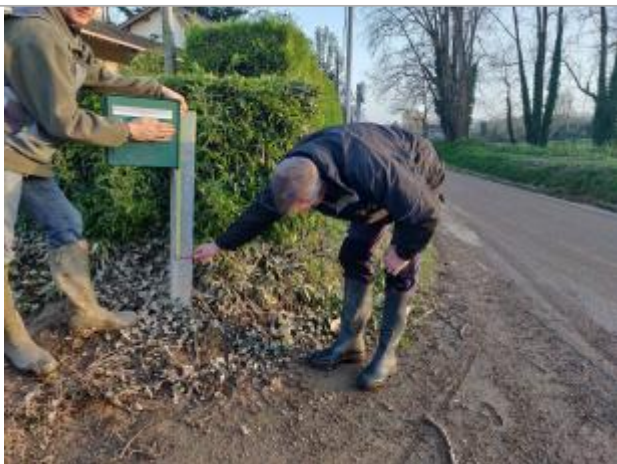
**Commentaires :** Laisse sur poteau en acier galvanisé maintenant la boîte au lettre à 71cm par rapport au sol

Laisse sur poteau en acier galvanisé maintenant la boîte au lettre
