Commune : **SENESTIS** | Rivière : **La Garonne**

Maison privée lieu dit Bique

SOURCE DE REPÉRAGE : RELEVÉ POST-CRUE DU 16 DÉCEMBRE 2019 SUR LA GARONNE MARMANDAISE SPC GTL - 06/01/2020

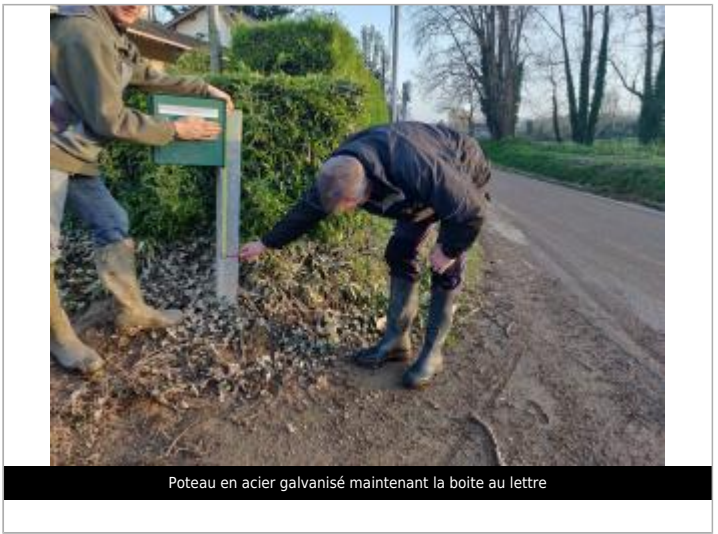
Commentaires : Poteau en acier galvanisé maintenant la boîte au lettre

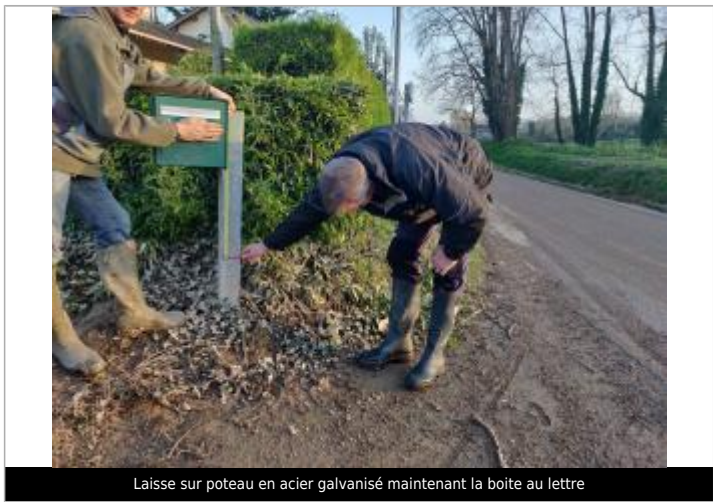
Commentaires : Laisse sur poteau en acier galvanisé maintenant la boîte au lettre à 71cm par rapport au sol

Maximum de l'inondation : Oui
Visibilité : Non
