Commune : **SENESTIS**Rivière : **La Garonne**

Maison privée lieu dit Bique

SOURCE DE REPÉRAGE : RELEVÉ POST-CRUE DU 16 DÉCEMBRE 2019 SUR LA GARONNE MARMANDAISE SPC GTL - 06/01/2020**Type de repérage :** Campagne de terrain post-inondation

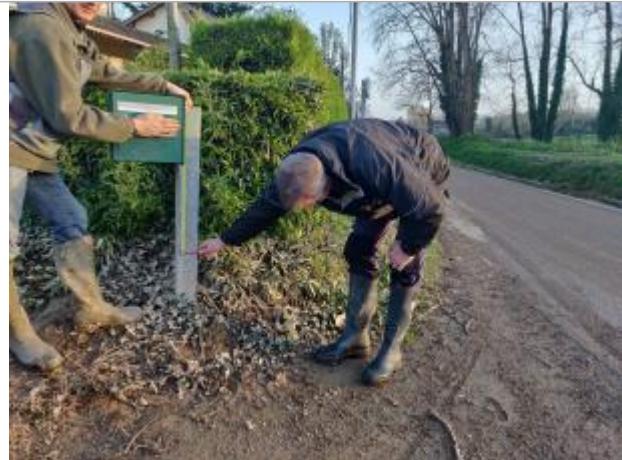
Commentaires : Poteau en acier galvanisé maintenant la boite au lettre

Poteau en acier galvanisé maintenant la boite au lettre

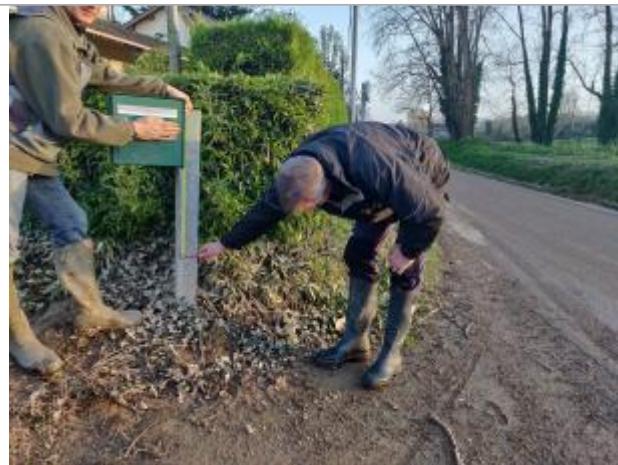
Commentaires : Laisse sur poteau en acier galvanisé maintenant la boite au lettre à 71cm par rapport au sol

Laisse sur poteau en acier galvanisé maintenant la boite au lettre
