Commune : **SAINT-HILAIRE-DE-LUSIGNAN**

Rivière : **La Garonne**

## 234 route du péage

**SOURCE DE REPÉRAGE : RELEVÉ POST-CRUE DU 15-16 DÉCEMBRE 2019 SUR LA GARONNE AGENAISE SPC GTL (820470) - 19/12/2019**

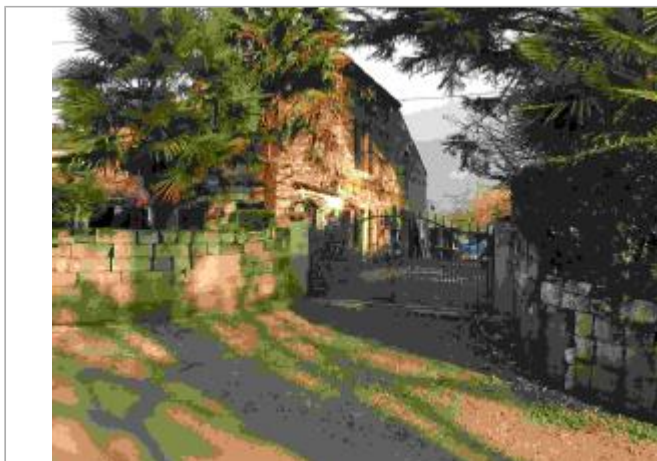
Vue du site

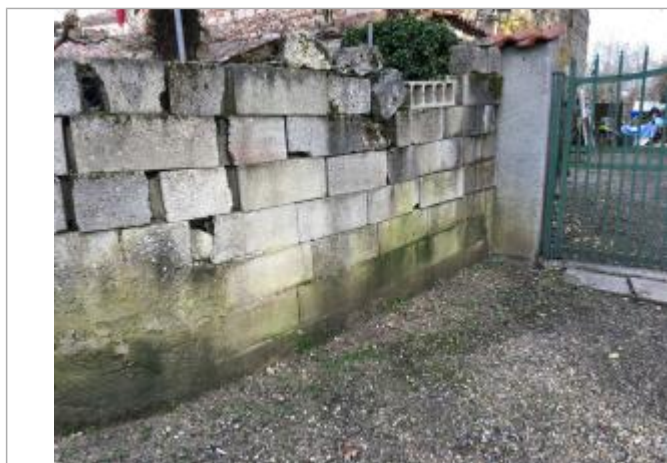
Nature du repère : **Laisse d'inondation**

**État du repère :** Bon

Vue de la laisse de crue

**Commentaires sur le nivellement :** +35 cm au dessus du seuil du portail.
