Commune : **GAUJAC** | Rivière : **La Garonne**

Pont sur la RD 116 en rive droite de l'Avance

SOURCE DE REPÉRAGE : RELEVÉ POST-CRUE DU 16 DÉCEMBRE 2019 SUR LA GARONNE MARMANDAISE SPC GTL - 06/01/2020

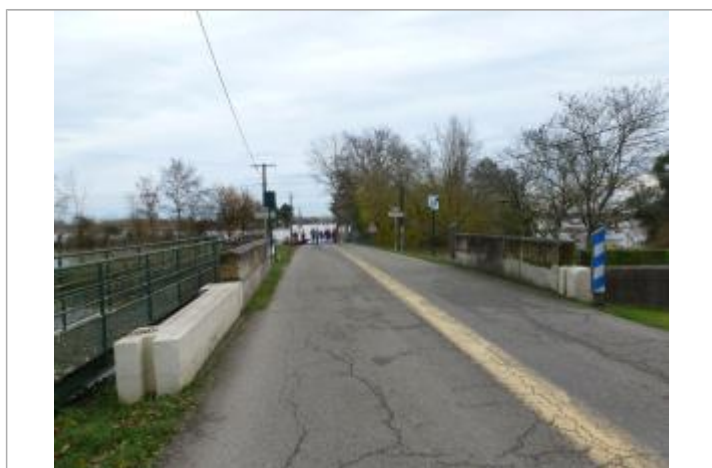
Commentaires : L'eau est arrivé jusqu'au milieu du pont du bras de décharge

Maximum de l'inondation : Oui
 État du repère : Disparu

Photo prise à un niveau proche du maximum de la crue
