Commune : BOE

## Panneau de signalisation du "chemin du Confluent"

**SOURCE DE REPÉRAGE : RELEVÉ POST-CRUE DU 15-16  
DÉCEMBRE 2019 SUR LA GARONNE AGENAISE SPC GTL (820470)**  
- 19/12/2019

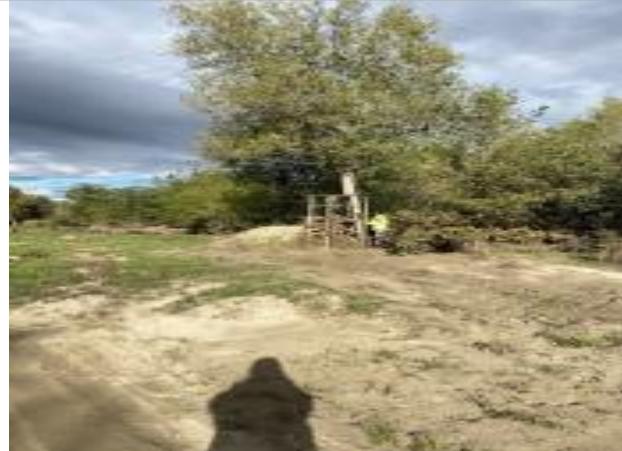
Vue du site

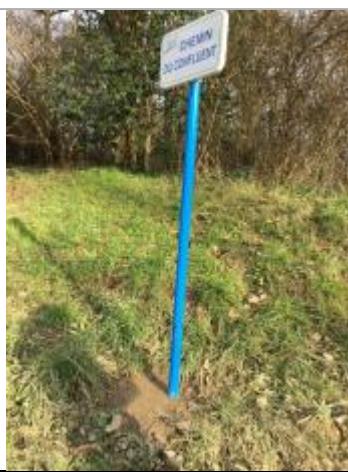
Vue du panneau

### **Maximum de l'inondation : Oui**

### État du repère : Bon

### **Pérennité : Moyenne**

**MARQUE SUR LE POTEAU DE SIGNALISATION DE LA LAISSE DE CRUE - 19/12/2019**

**Commentaires sur le nivellement :** + 40 cm au dessus du sol
