Commune : **BOE**

## Panneau de signalisation du "chemin du Confluent"

**SOURCE DE REPÉRAGE : RELEVÉ POST-CRUE DU 15-16 DÉCEMBRE 2019 SUR LA GARONNE AGENAISE SPC GTL (820470) - 19/12/2019**

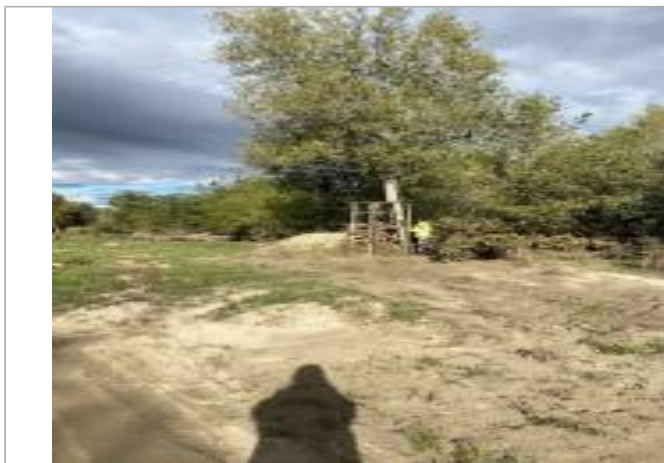
Vue du site

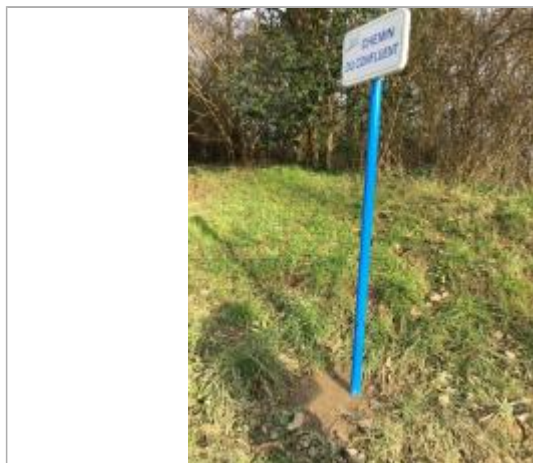
**Maximum de l'inondation :** Oui  
**Visibilité :** Oui **État du repère :** Bon  
**Pérennité :** Moyenne

Vue du panneau

**MARQUE SUR LE POTEAU DE SIGNALISATION DE LA LAISSE DE CRUE - 19/12/2019**

**Méthode :** Non renseigné  
**Commentaires sur le nivellement :** + 40 cm au dessus du sol
