| | Commune : <b>PAMIER</b> | Rivière : <b>L' Ariège</b> |
| <b>Ferme de Brassacou</b> | | |
| <b>Commentaires :</b> Bâtiments en rive gauche de l'Ariège | <b>1</b> Repère(s) sur le site | |

Laisse de crue du 14 décembre 2019 - ferme de Brassacou

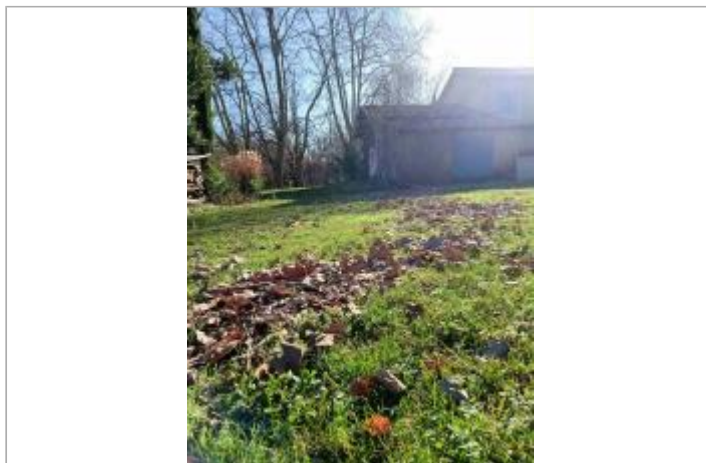
**Commentaires :** L'eau est montée sur une partie de la prairie, une grande partie de la ripisylve est endommagée (beaucoup d'arbres et arbustes tombés et du sable partout). L'eau s'est arrêté juste avant la maison. Le chemin en bordure d'Ariège a reculé également.

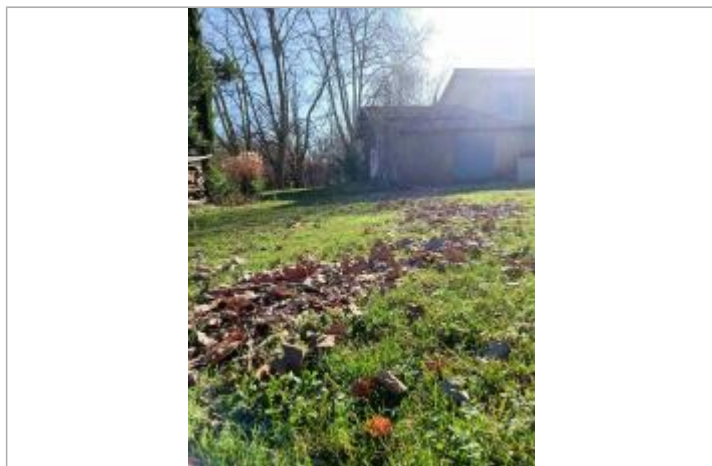
Laisse de crue devant le bâtiment principal
