Commune : **TARASCON-SUR-ARIEGE**

Rivière : **L' Ariège**

Angle Nord du parking du stade

Code : WEB_S_202001152342

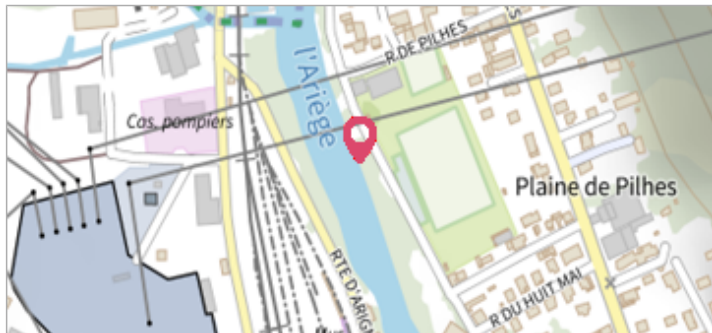
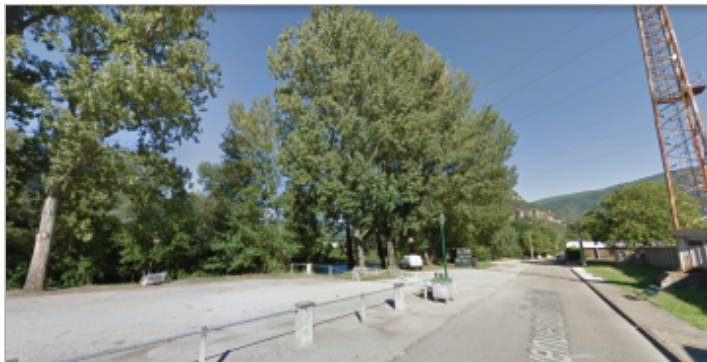
Vue du site en 2013 (Google (c))

Commentaires : Lors de cet événement, l'eau a été limite débordante en rive droite. Le trait de laisses de crues longe le haut de la berge du parking sur plusieurs centaines de mètres

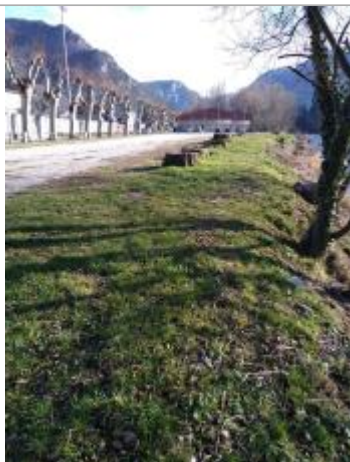
Laisses de crue le long du parking (vue vers l'amont)
