Commune : TARASCON-SUR-ARIEGE

Rivière : L' Ariège

Angle Nord du parking du stade

1 Repère(s) sur le site**GÉNÉRAL****Unité de gestion :** Garonne-Tarn-Lot**Code :** WEB_S_202001152342**Date de mise à jour :** 20/01/2020**Auteur :** SYMAR-ValAriège

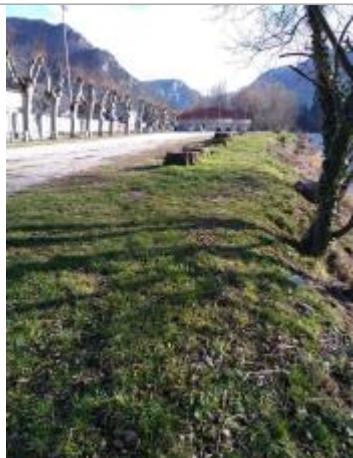
**13 Décembre 2019**Nature de l'inondation : **Débordement de cours d'eau**Altitude calculée de l'eau : **467.94 m**Nature du repère : **Laisse d'inondation****Commentaires :** Lors de cet événement, l'eau a été limite débordante en rive droite. Le trait de laisses de crues longe le haut de la berge du parking sur plusieurs centaines de mètres**GÉNÉRAL****Code :** WEB_R_202001152721**Date de mise à jour :****Auteur :** SYMAR-ValAriège

Laisses de crue le long du parking (vue vers l'amont)
