Commune : **RIVIERE-PILOTE**Rivière : **Grande Rivière Pilote****Chez Atol (Bourg de Rivière-Pilote)**

Commentaires : Laisses de crue pour les trois épisodes d'inondation à Rivière-Pilote au niveau de l'opticien Atol : 06/11/15; 27/08/19; 31/10/19. (Utilisé pour l'assurance du commerçant)

**31 Octobre 2019**Nature de l'inondation : **Débordement de cours d'eau**Altitude calculée de l'eau : **non déterminé**Nature du repère : **Laisse d'inondation****GÉNÉRAL****Code :** WEB_R_202001151946**Date de mise à jour :****Auteur :** CVH_Martinique

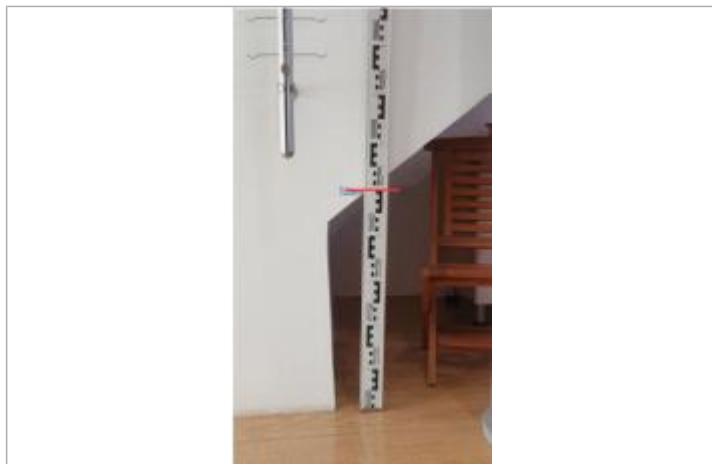
Hauteur de la crue du 31/10/19

Mesure réalisée dans la boutique : +0,5 m par rapport au niveau de la dalle

Référence nivelée : Autre type de référence**Description référence du repère :** dalle**Système altimétrique :** IGN 1987 (Martinique)**Différence entre le niveau d'eau et la référence (en m) :** 0.500 m
