Commune : **FOIX**

## Cheminement le long de l'Ariège - Tennis

**Code :** WEB\_S\_202001161919

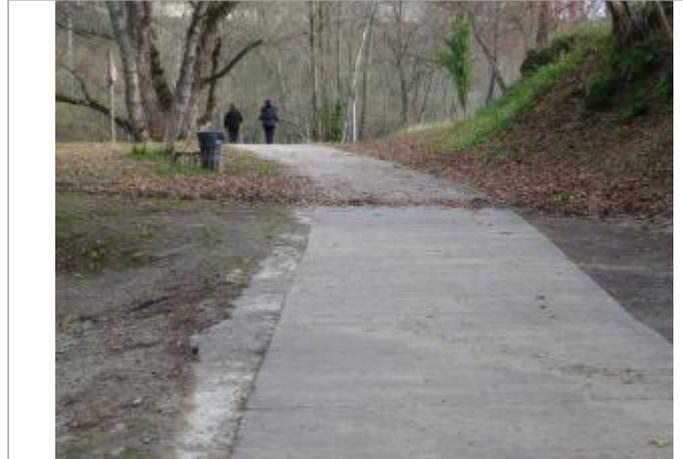
**Commentaires :** Sur le cheminement à l'arrière des tennis couverts, le chemin remonte légèrement et forme une zone sans vitesses où il est facile de relever des indices d'inondations

Vue du chemin piéton en pente et des laisses de la crue du 13 décembre 2019- [(c) DDT09]

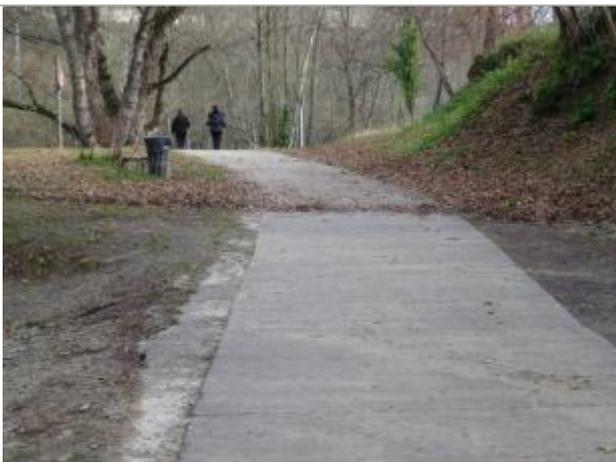
**Commentaires :** Lors de la crue importante du 13/12/19, l'eau est arrivée au dessus de la poubelle et au dessus de la troisième marche d'escalier menant au tennis.

Laisse de crue sur le chemin - [(c) DDT09]
