Commune : FOIX

## Cheminement le long de l'Ariège - Tennis

## 13 Décembre 2019

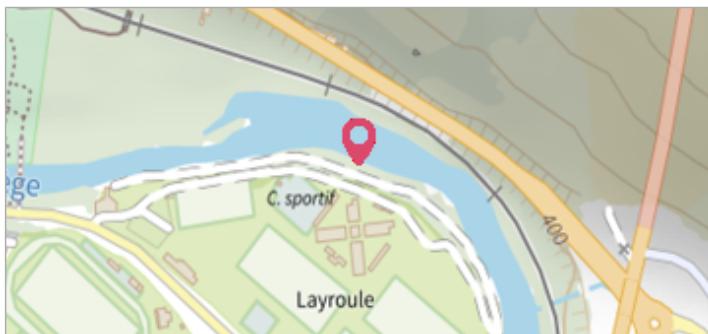
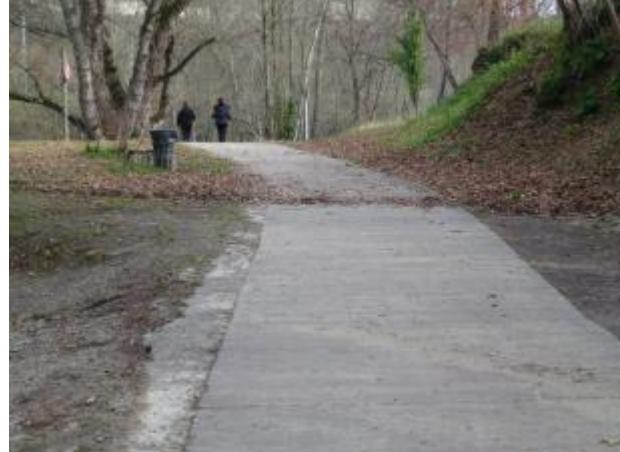
**Commentaires :** Sur le cheminement à l'arrière des tennis couverts, le chemin remonte légèrement et forme une zone sans vitesses où il est facile de relevé des indices d'inondations

Vue du chemin piéton en pente et des laisses de la crue du 13 décembre 2019- ((c) DDT09)

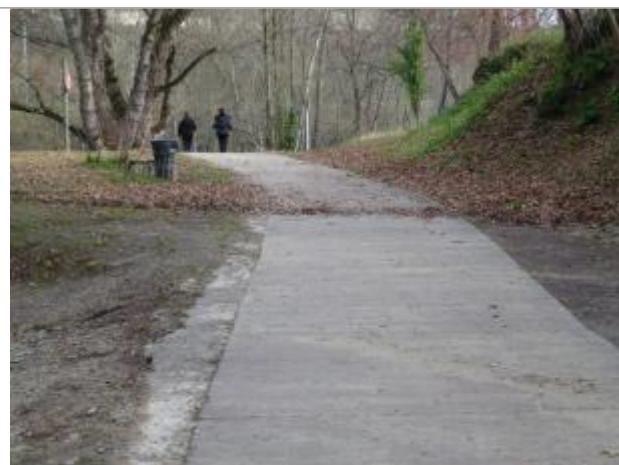
**Commentaires :** Lors de la crue importante du 13/12/19, l'eau est arrivée au dessus de la poubelle et au dessus de la troisième marche d'escalier menant au tennis.

Laisse de crue sur le chemin - ((c) DDT09)
