Commune : CAUJAC

20-25 Rue du Stade

1 Repère(s) sur le site**GÉNÉRAL**

Unité de gestion : Garonne-Tarn-Lot
Code : WEB_S_202001213413 **Date de mise à jour :** 22/01/2020
Auteur : SYMAR-ValAriège

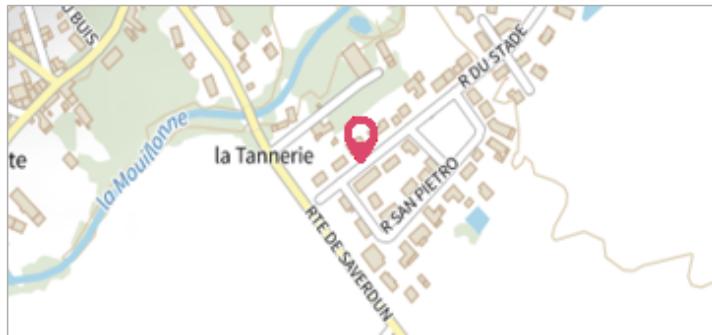
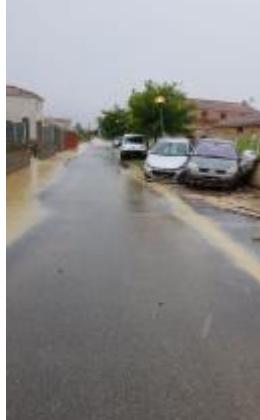
Amont de la rue du stade le 16 juillet 2018

Commentaires : Le lundi 16 juillet 2018 vers 8h du matin, une vague a submergé le nouveau lotissement avec plus d'1m d'eau par endroits. Cette inondation importante fait suite à une série d'orages localisés et stationnaires les jours précédents. L'inondation a été brève (quelques minutes). De nombreux dégâts sont à déplorer (véhicules, bâtiments...).

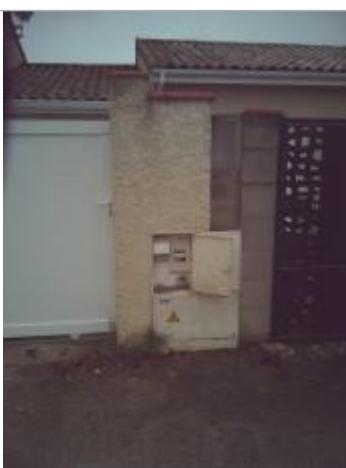
Maximum de l'inondation : Oui
Visibilité : Oui

Laisse de crue dans le boîtier électrique - n°25 rue du stade

Méthode : GPS
Commentaires sur le niveling : Levé effectué sur les laisses d'inondations visibles dans les boîtiers EDF au niveau du n°25 rue du stade.
Précision 2.8cm
Référence nivélée : Marque d'inondation
Système altimétrique : NGF IGN 1969 (système normal)
Altitude de la référence (en m) : 211.620 m
Altitude calculée de l'eau (en m) : 211.62 m
