Commune : CAUJAC

Place du lotissement du stade

1

Repère(s) sur le site

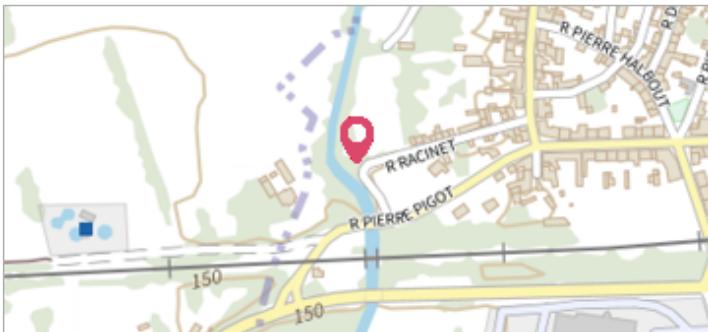
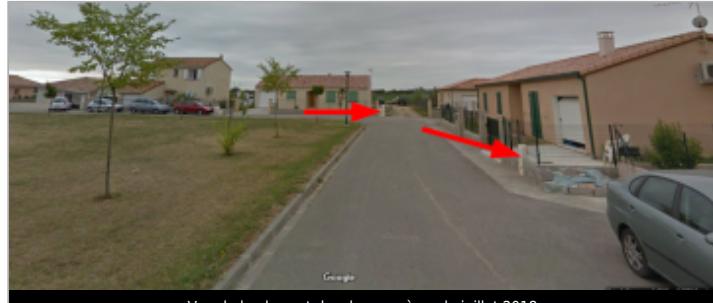
Vue de la place et des deux repères de juillet 2018

Commentaires : Le lundi 16 juillet 2018 vers 8h du matin, une vague a submergé le nouveau lotissement avec plus d'1.5m d'eau par endroits. Cette inondation importante fait suite à une série d'orages localisés et stationnaires les jours précédents. L'inondation a été brève (quelques minutes). De nombreux dégâts sont à déplorer (véhicules, bâtiments...).

Deux marques de crues sont relevées dans les boîtiers EDF.

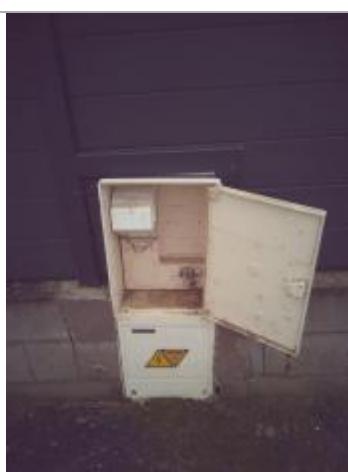
Marques relevées dans le boîtier électrique du n°11

Méthode : GPS**Commentaires sur le niveling :** Relevé GPS (précision 2.5cm) dans le boîtier électrique devant le n°18**Référence nivélée :** Marque d'inondation**Système altimétrique :** NGF IGN 1969 (système normal)**Altitude de la référence (en m) :** 211.190 m**Altitude calculée de l'eau (en m) :** 211.19
