Commune : **LE CROISIC**

## Place Boston

**28 Février 2010**

Nature de l'inondation : **Submersion marine**

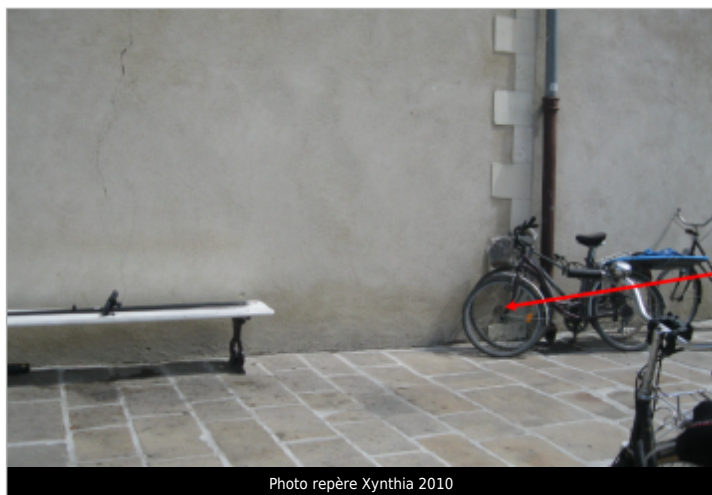
Altitude calculée de l'eau : **4.03 m**

**Texte :** 2010 Xynthia

Photo repère Xynthia 2010

**Altitude de la référence (en m) :** 4.030 m

**Altitude calculée de l'eau (en m) :** 4.03
