Commune : SAINT-GEORGES-MOTEL

Rivière : L' Eure

Portail vert au 40 route d'Abondant.**1** Repère(s) sur le site**GÉNÉRAL****Unité de gestion :** Seine aval-Côtiers Normands**Code :** WEB_S_202205294352_1_1 **Date de mise à jour :** 17/03/2020**Auteur :** Ghubert

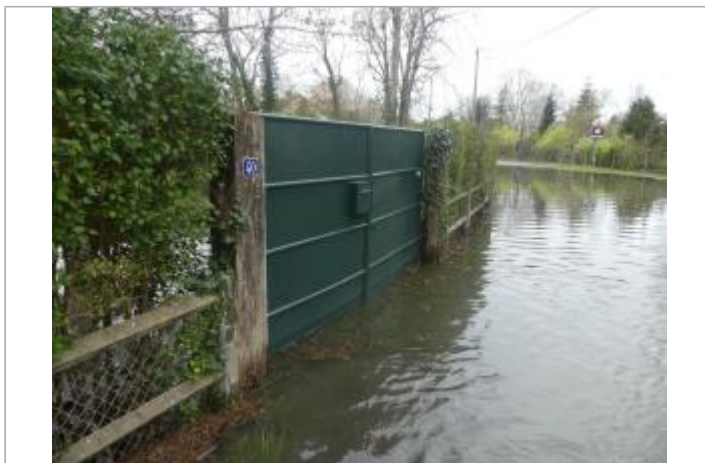
Vue sur le portail (source : UZHE SACN)

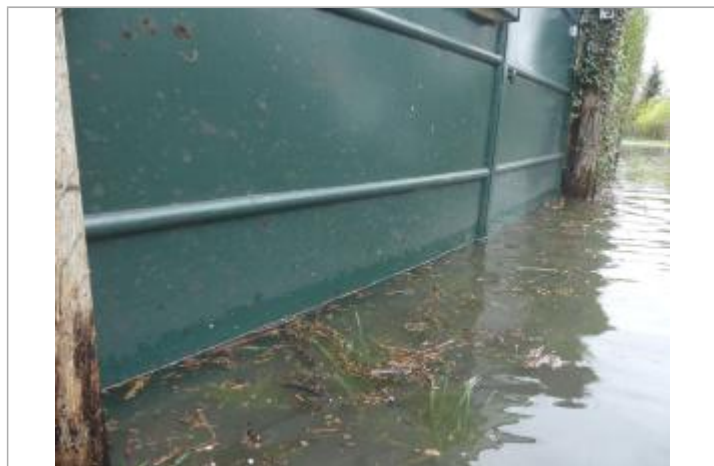
Nature de l'inondation : **Débordement de cours d'eau**Nature du repère : **Photographie****Commentaires :** Niveau d'eau à 9 cm au-dessus du sol. Sans doute pas loin du niveau maximum. La trace d'humidité plus élevée est sans doute due aux multiples passages sur la route qui ont créés des remous contre le portail.**GÉNÉRAL****Code :** WEB_R_202003170733**Date de mise à jour :****Auteur :** Ghubert

Vue sur le niveau d'eau (source : UZHE SACN)
