Commune : SAINT-GEORGES-MOTEL

Rivière : L' Eure

## Portail vert au 40 route d'Abondant.

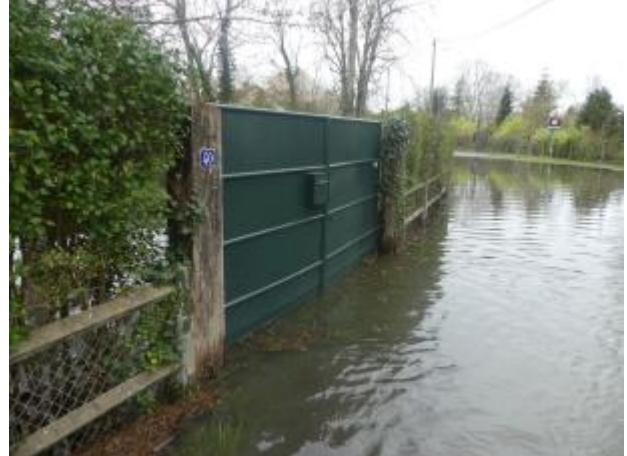
Vue sur le portail (source : U2HE SACN)

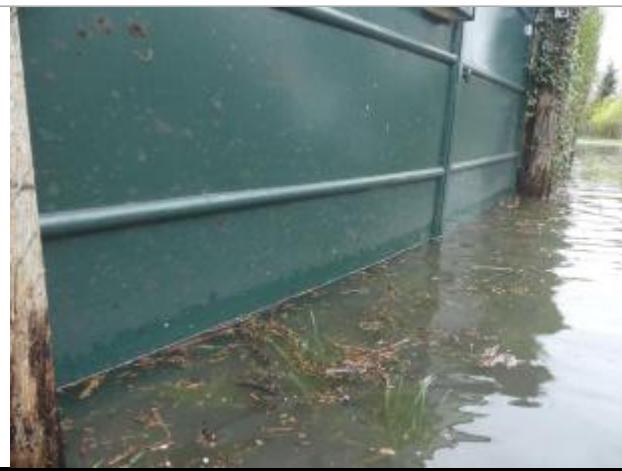
**8 Mars 2020**Nature de l'inondation : **Débordement de cours d'eau**Nature du repère : **Photographie****Commentaires :** Niveau d'eau à 9 cm au-dessus du sol. Sans doute pas loin du niveau maximum. La trace d'humidité plus élevée est sans doute due aux multiples passages sur la route qui ont créés des remous contre le portail.**GÉNÉRAL****Code :** WEB\_R\_202003170733**Date de mise à jour :****Auteur :** Ghubert

Vue sur le niveau d'eau (source : U2HE SACN)
