Commune : **LAMBALLE-ARMOR****5 rue Saint Jacques à Lamballe**Rivière : **Le Gouessant****1** Repère(s) sur le site**GÉNÉRAL****Unité de gestion :** Vilaine-Côtiers Bretons**Code :** SPC\_Lamballe\_001**Date de mise à jour :** 26/03/2020**Auteur :** SPC VCB

**28 Décembre 1999**Nature de l'inondation : **Débordement de cours d'eau**Altitude calculée de l'eau : **48.62 m**Nature du repère : **Laisse d'inondation****GÉNÉRAL****Code :** SPC\_Lamballe\_001\_01**Date de mise à jour :****Auteur :** SPC VCB

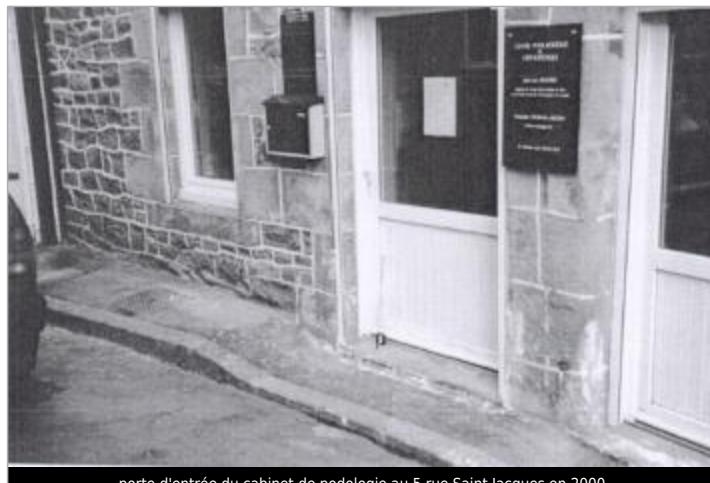
porte d'entrée du cabinet de podologie au 5 rue Saint Jacques en 2000

**MARQUE****Maximum de l'inondation :** Oui**Visibilité :** Non**Pérennité :** Longue**PHEC :** Non**État du repère :** Bon**Repère calculé :** Non**SOURCE DE REPÉRAGE : CAMPAGNE ATLAS ZONE INONDABLE****2001 - 06/07/2019****Type de repérage :** Campagne de terrain post-inondation**Organisme :** SPC Vilaine - Côtiers bretons**SEUIL DE LA PORTE D'ENTRÉE DU 5 RUE SAINT JACQUES - 13/01/2000****Méthode :** Nivellement direct**Organisme :** GEOMEXPERT**Commentaires sur le nivelllement :** La laisse de crue à l'intérieur du cabinet de podologie (en 1999) a été reportée à l'extérieur au niveau du seuil de la porte d'entrée.**Référence nivélée :** Autre type de référence**Description référence du repère :** seuil de la porte d'entrée du 5 rue Saint Jacques**Système altimétrique :** NGF IGN 1969 (système normal)**Altitude de la référence (en m) :** 48.120 m**Différence entre le niveau d'eau et la référence (en m) :** 0.500 m**Altitude calculée de l'eau (en m) :** 48.62 m
