Commune : SAINT-NOLFF

Sculpture devant l'entrée Est de la mairie

Code : WEB_S_202004090640

NIVELLEMENT DE LA HAUTEUR ATTEINTE PAR LA CRUE - 05/01/2001

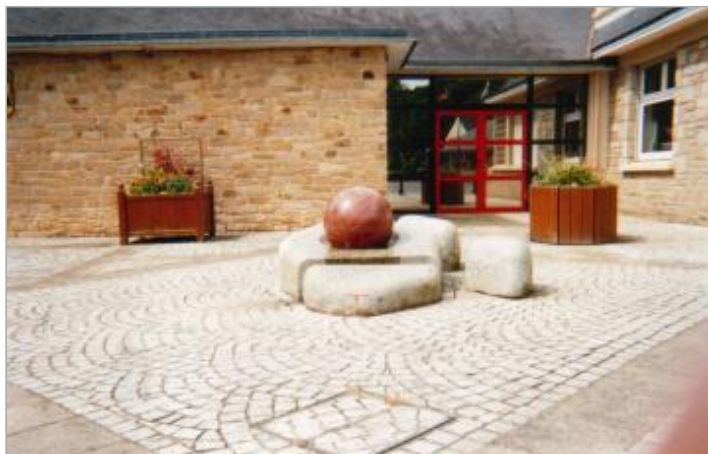
Sculpture devant l'entrée est de la mairie de Saint-Nolff

Commentaires : marque symbolisant la laisse de crue sur la sculpture à l'entrée Est de la mairie

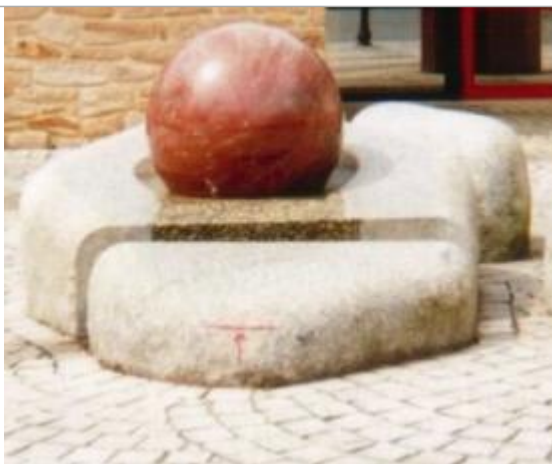
Maximum de l'inondation : Oui

État du repère : Bon

Zoom sur la marque symbolisant la laisse de crue

Altitude de la référence (en m) : 74.880 m

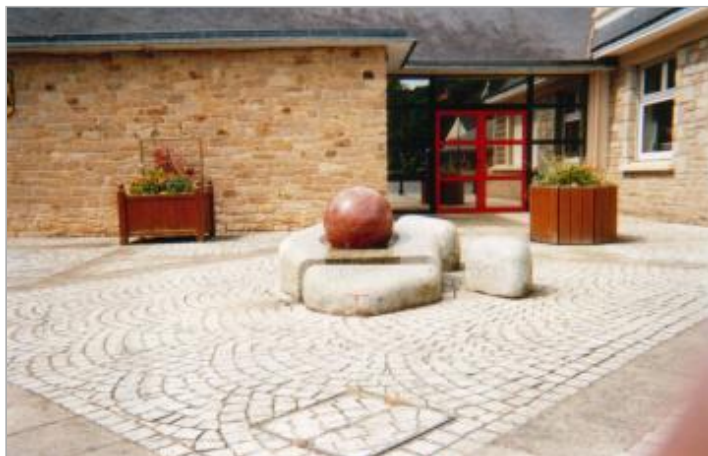
Sculpture devant l'entrée est de la mairie de Saint-Nolff

Commentaires : En Janvier 2001, le condat déborde inondant la place devant la mairie de Saint-Nolff

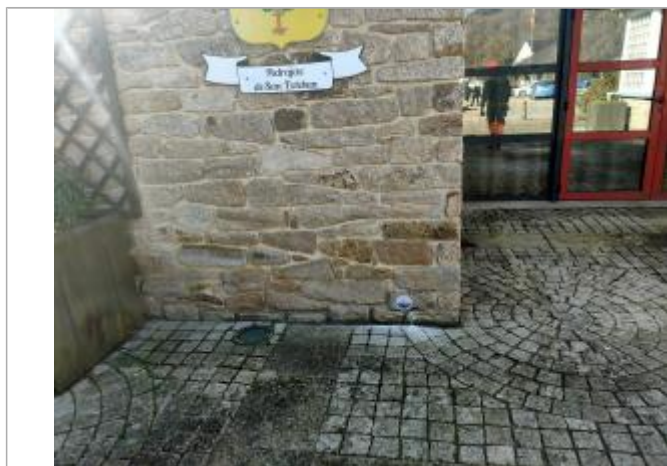
Texte : Janvier 2001 - Le Condat

État du repère : Bon

Repère de crue
