Commune : SAINT-NOLFF

Sculpture devant l'entrée Est de la mairie

Code : WEB_S_202004090640

**5 janvier 2001**

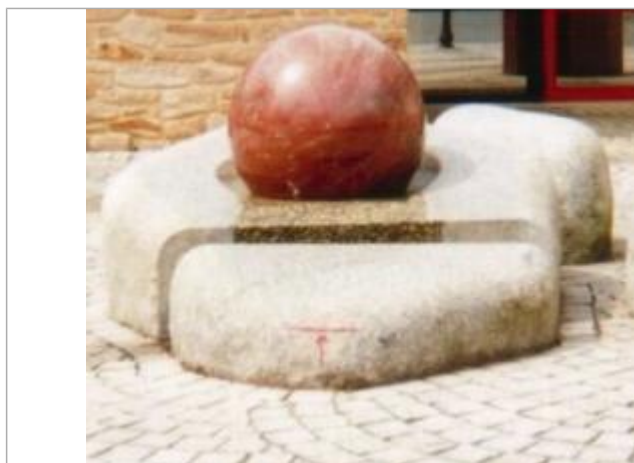
Commentaires : marque symbolisant la laisse de crue sur la sculpture à l'entrée Est de la mairie

Zoom sur la marque symbolisant la laisse de crue

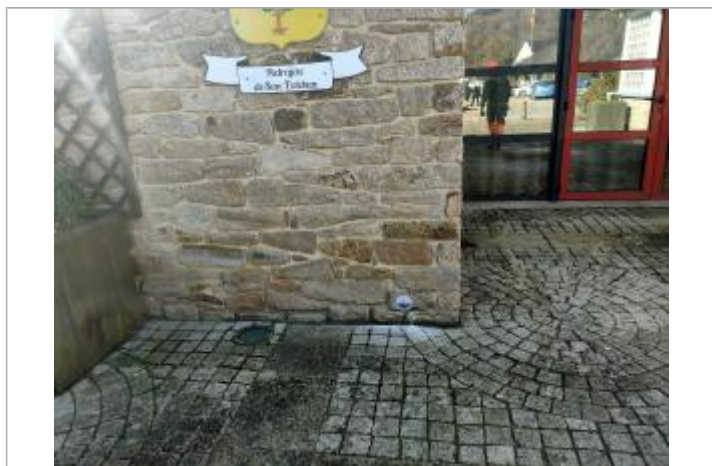
Commentaires : En janvier 2001, le condat déborde inondant la place devant la mairie de Saint-Nolff

Texte : Janvier 2001 - Le Condat

Repère de crue
